5. Elementi di caratterizzazione tecnico applicativa dei terreni e degrado

5.1 Caratterizzazione geologico tecnica di superficie

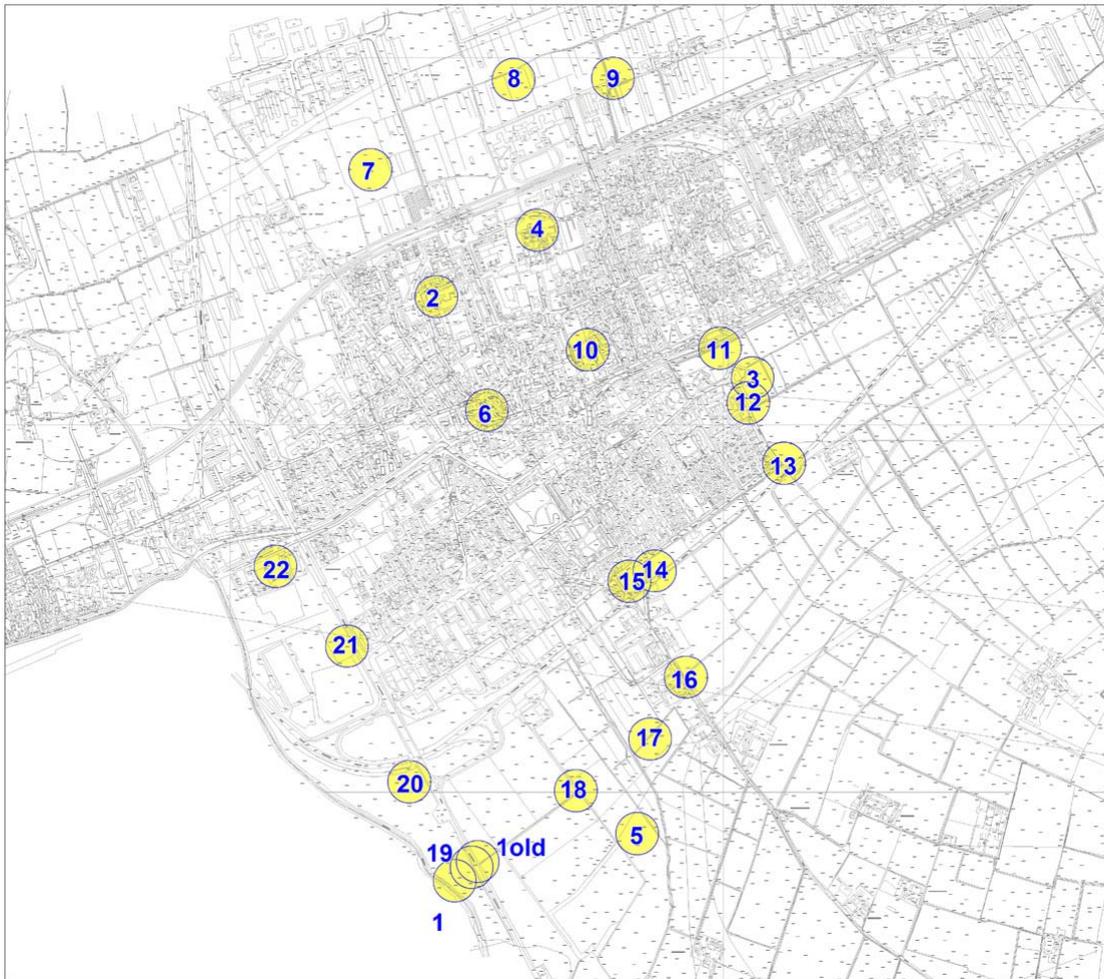
Fig 5.1: Ubicazione e numerazione dei cantieri considerati nel presente studio

I dati geotecnici relativi all'area in esame si basano sulle prove effettuate in 22 cantieri, dei quali 7 relativi ad opere pubbliche (ad esclusione del cantiere

La seguente tabella schematizza i cantieri analizzati e il tipo di prove effettuate per ogni cantiere. In particolare si tratta di 7 cantieri relativi ad interventi di carattere pubblico, i cui dati sono stati forniti dall'Amministrazione Comunale a completamento di quanto già analizzati nel precedente studio (rea 1998). Sono stati ripresi inoltre le informazioni relative a 7 prove penetrometriche dinamiche effettuate da rea per lo Studio 1995, nonché 8 prove penetrometriche dinamiche effettuate da rea per gli studi finalizzati alla progettazione del nuovo collettore fognario di gronda e un gruppo di due prove penetrometriche già fornito dall'Ufficio Tecnico comunale.

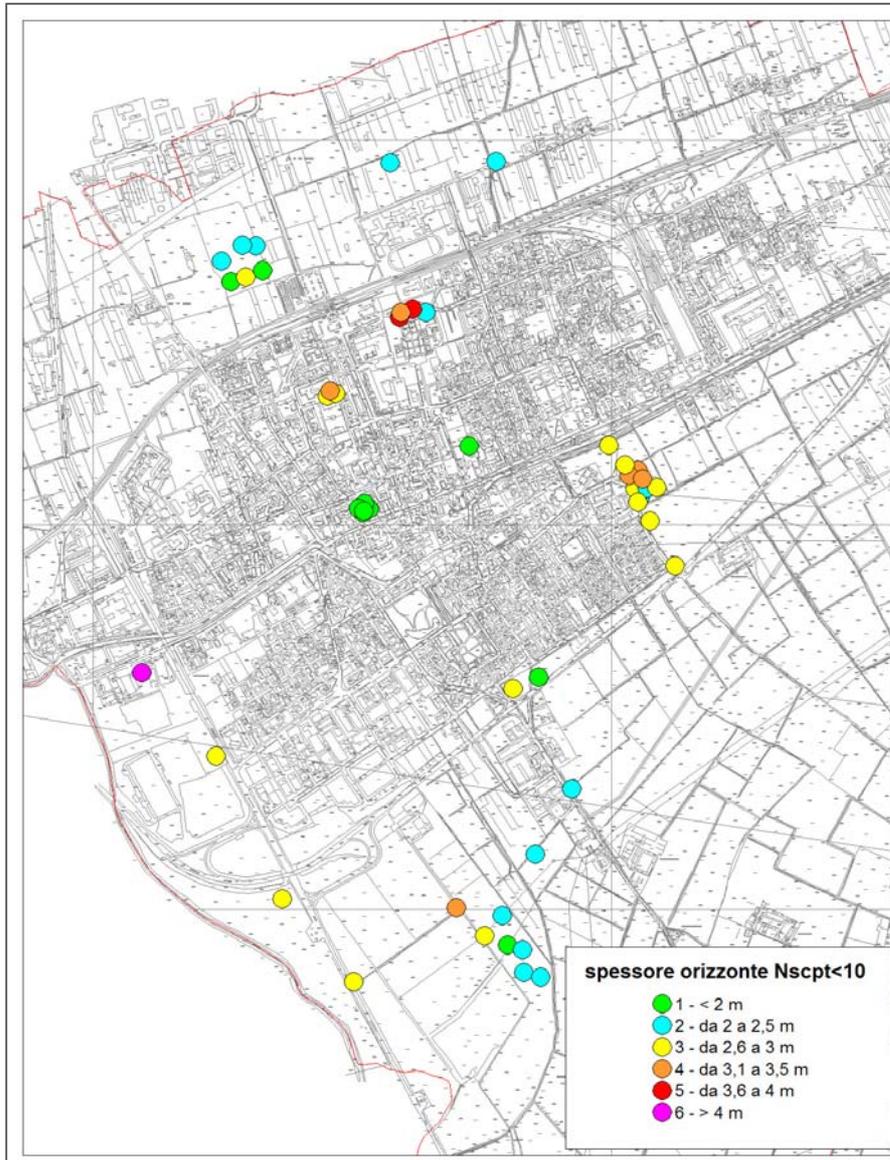
Fig.5.2
Valori puntuali
degli spessori
della unità A

La situazione tipica del territorio di Gorgonzola presenta infatti una prima unità litotecnica (A) caratterizzata da terreni con scarsi caratteri di resistenza alla penetrazione ($N_{scpt} < 10$) per una profondità media di 2-4 m circa; la figura 5.2 è rappresentativa della distribuzione degli spessori dell'unità A.

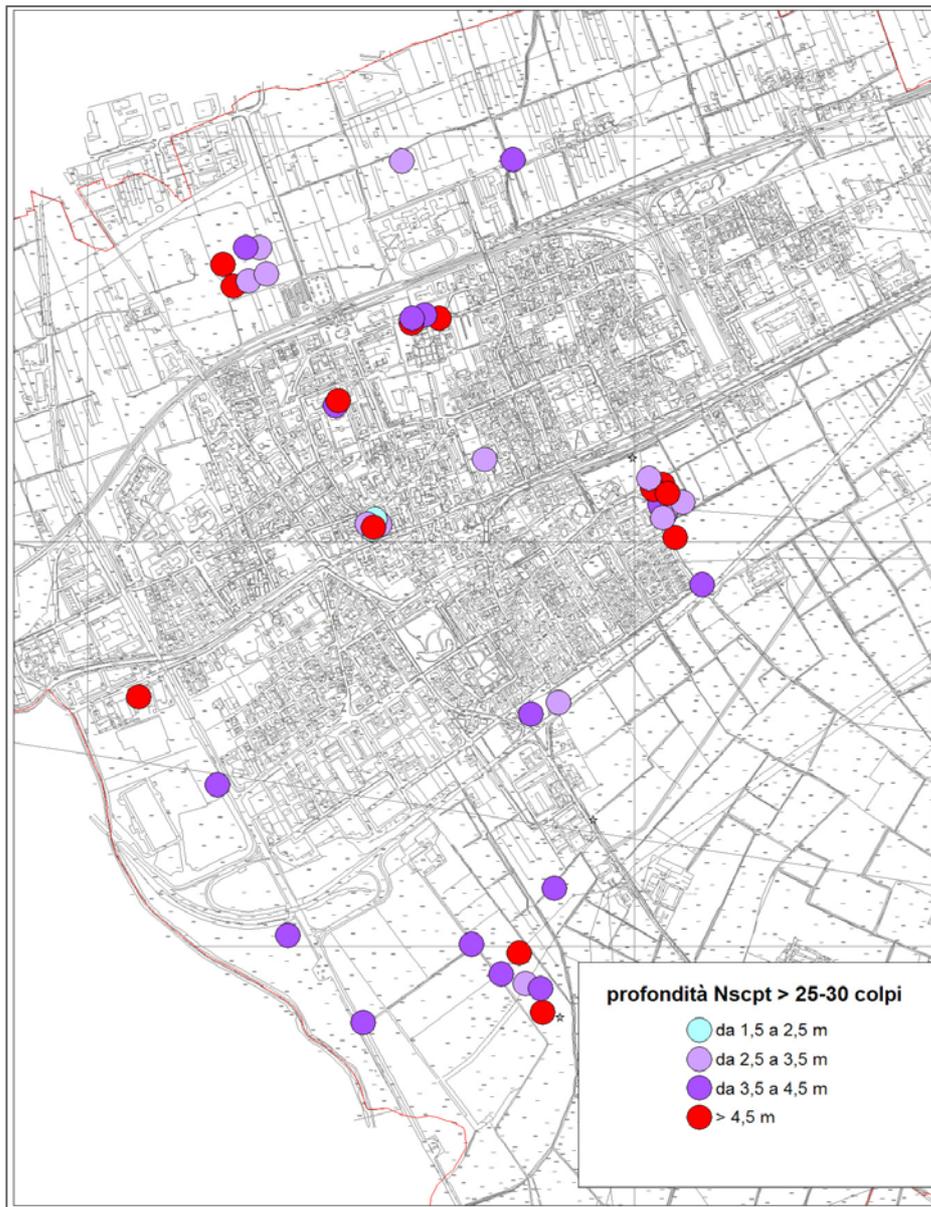
Fig. 5.3
Valori puntuali
delle profondità
raggiunte dalla
unità B

Una seconda unità litotecnica (C) significativa presenta valori di N_{scpt} superiori a 25-30 colpi; tale unità compare generalmente a profondità di circa 4 m, ma non mancano indagini nelle quali si presenta a profondità di 3 m o prive di tale unità; la figura 5.3 illustra le profondità raggiunte da questa unità.

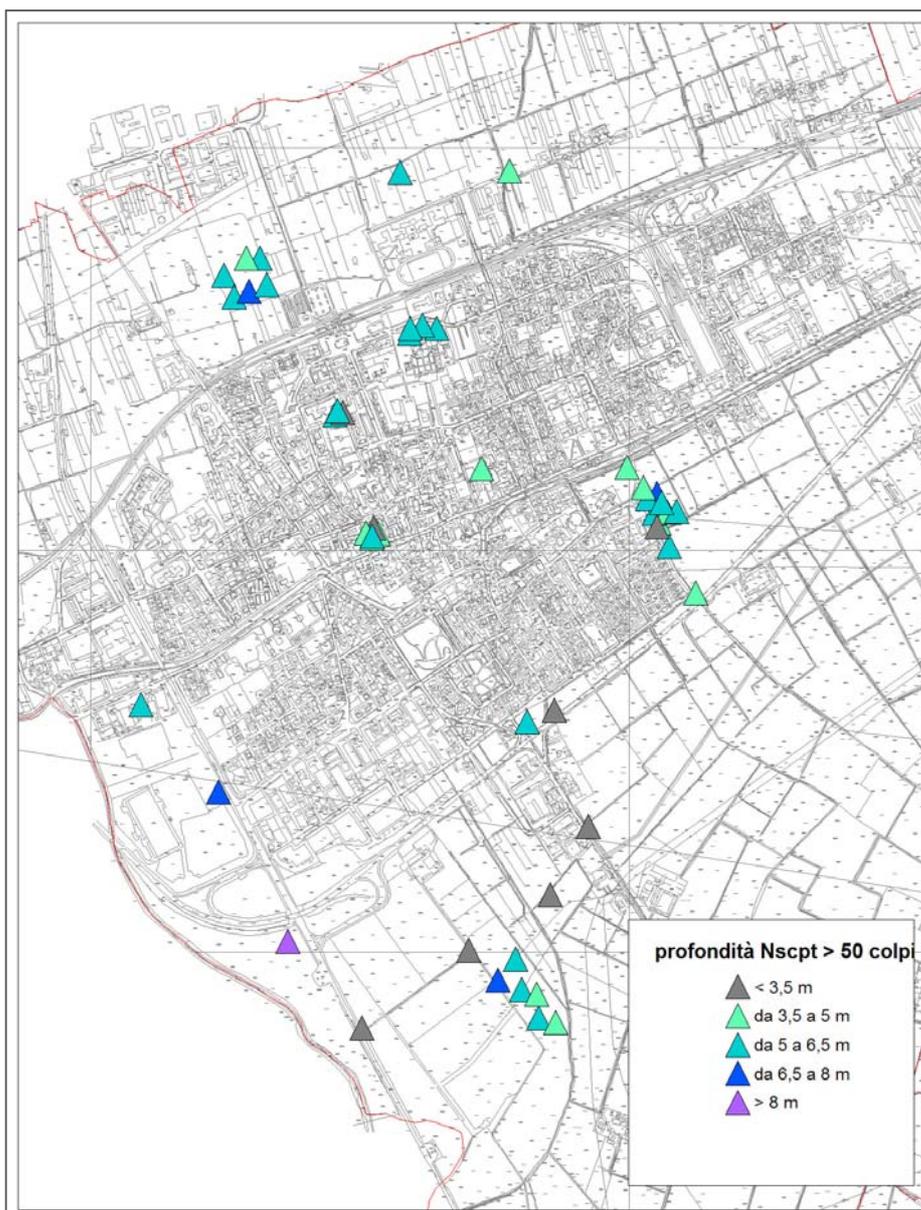
Fig. 5.4 Distribuzione dei valori puntuali della unità D

Infine è riconoscibile una unità litotecnica D (figura 5.4) caratterizzata da $N_{scpt} > 50$ colpi; tale livello, che generalmente comporta il raggiungimento della situazione di massima resistenza alla penetrazione della punta conica (rifiuto) è rinvenibile a profondità molto diverse, comprese tra 3 e 8 m. Dalla figura 5.4 non sembra possibile riconoscere una distribuzione areale della profondità alla quale si rinviene tale unità.

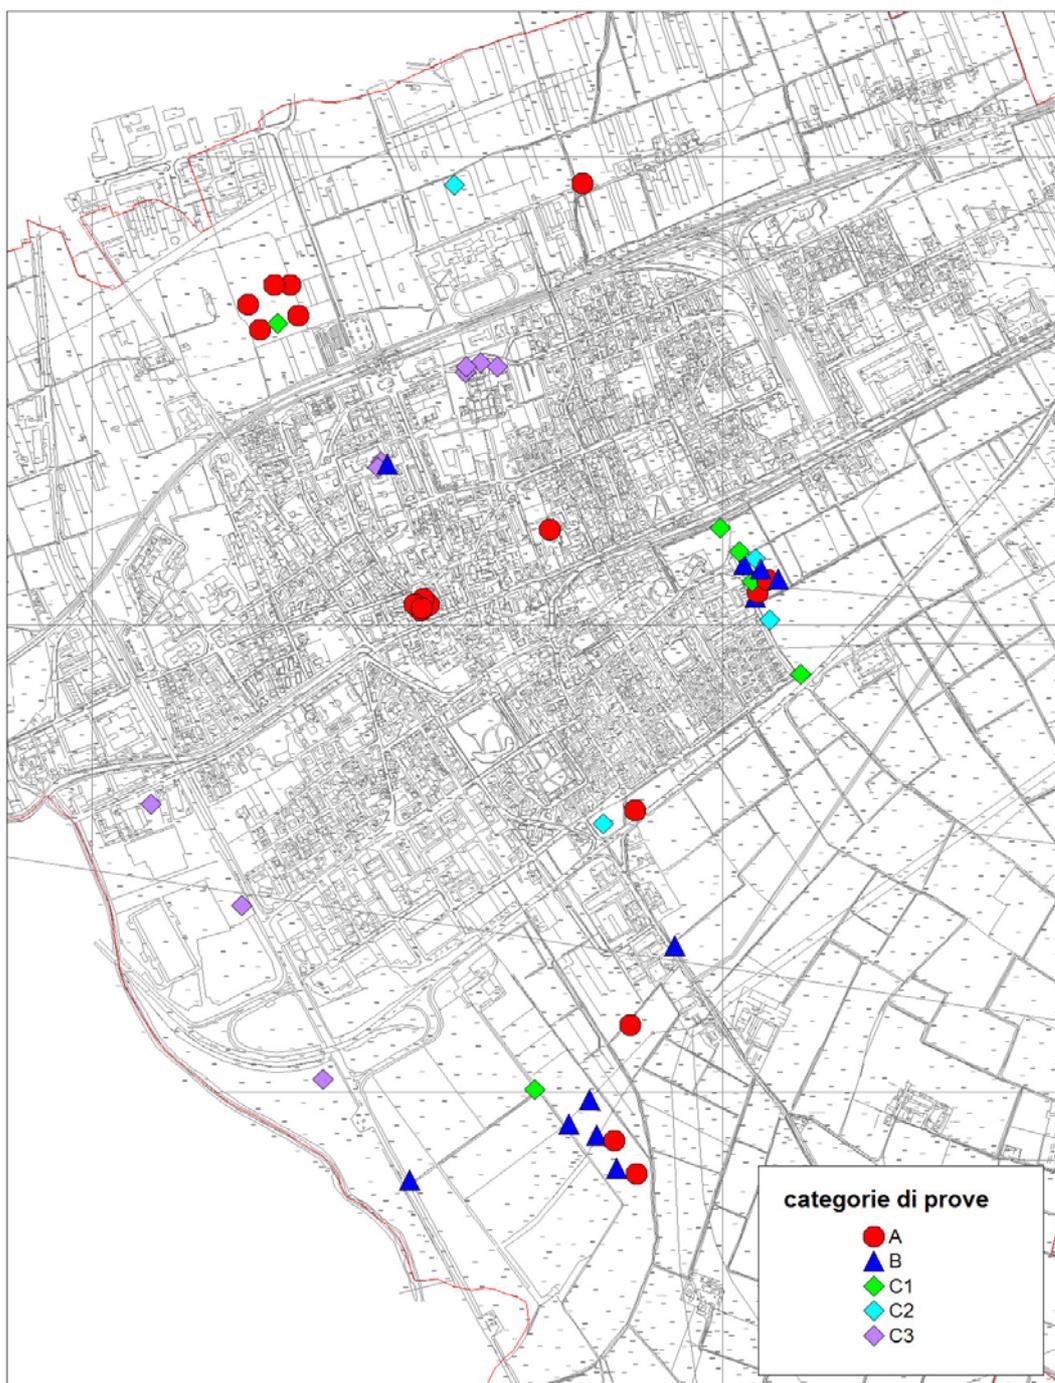
Figura 5.5: Distribuzione delle prove classificate secondo le categorie tipologiche individuate attraverso la tabella 5.4.

In tabella 5.5 è riportata la classificazione delle singole prove penetrometriche secondo le categorie litotecniche sopra definite. Lo schema di tabella 5.4 fornisce la chiave interpretativa per la classificazione delle prove.

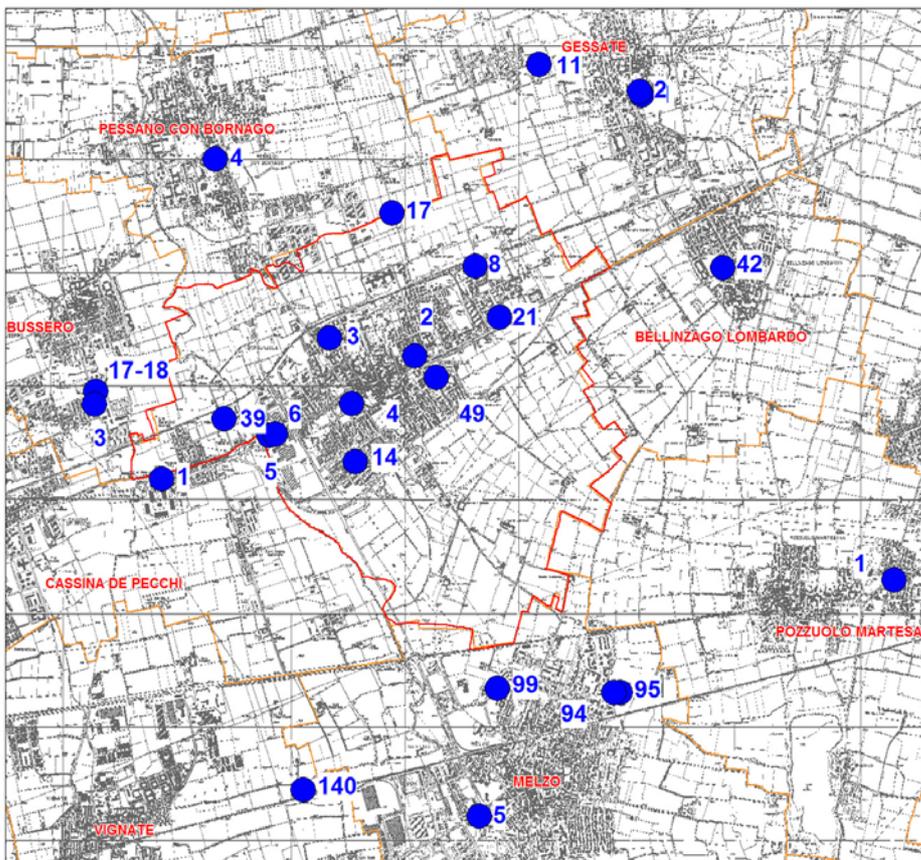
Fig. 5.6: Pozzi con stratigrafia utilizzati per la caratterizzazione dei substrati geologici

Altre informazioni sulla natura dei substrati presenti in Comune di Gorgonzola sono fornite dalle stratigrafie dei pozzi e da alcuni sondaggi. In particolare sono state analizzate le stratigrafie di 25 pozzi ubicati nel Comune di Gorgonzola (10) e nelle immediate vicinanze.

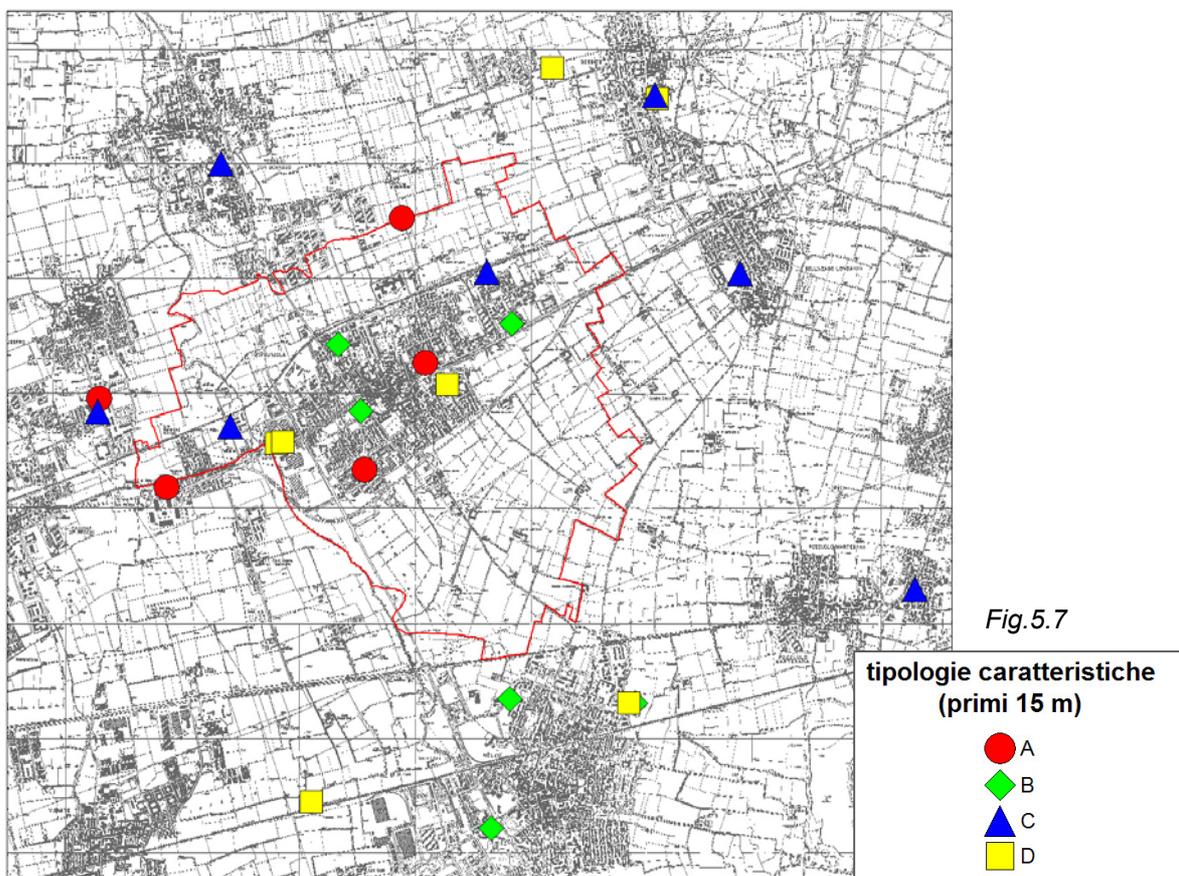
Come si evince dall'osservazione della figura 5.7, le quattro tipologie riconosciute non permettono di distinguere in Gorgonzola zone a caratteri granulometrici differenti. Sembrano invece prevalere verso est successioni con matrice fine, mentre verso sud sono più rappresentati i termini grossolani, con livelli metrici a matrice fine.

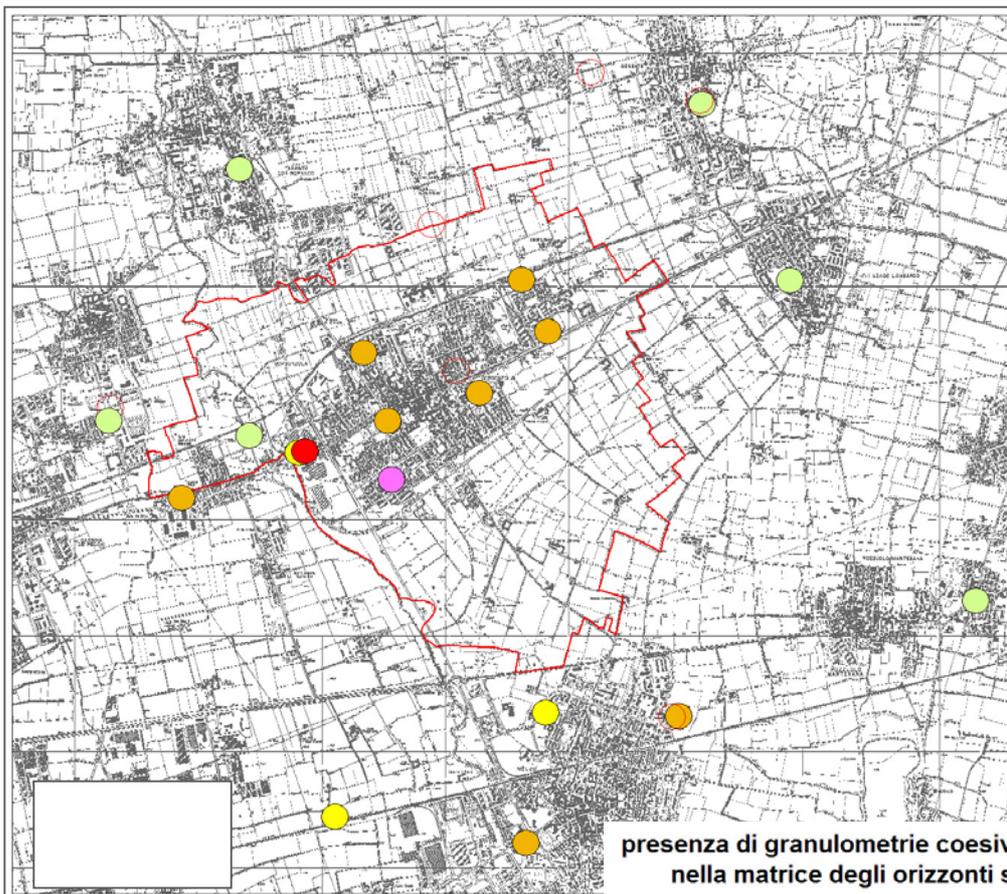
**presenza di granulometrie coesive (argille e limi)
nella matrice degli orizzonti superficiale**

- 0-assente
- 1-tra 0 e 18 m
- 2-tra 4 e 15 m
- 3-tra 10 e 25 m
- 4-tra 15 e 20 m
- 5- > 20 m

Pur con le dovute incertezze, legate all'approssimazione delle stime granulometriche nelle stratigrafie da sondaggio, quasi tutti i pozzi considerati (con l'esclusione del 2 e 17 in Comune di Gorgonzola) presentano una componente fine (limo e argilla) nella matrice degli orizzonti superficiali della litozona. Tale presenza si riscontra nella maggior parte dei casi tra 10 e 25 m (Figura 5.8, a lato); nella zona a nord e ad est del Comune la matrice fine è presente a partire dai primi metri, mentre a sud gli orizzonti a matrice fine possono essere concentrati anche tra 4 e 15 m.

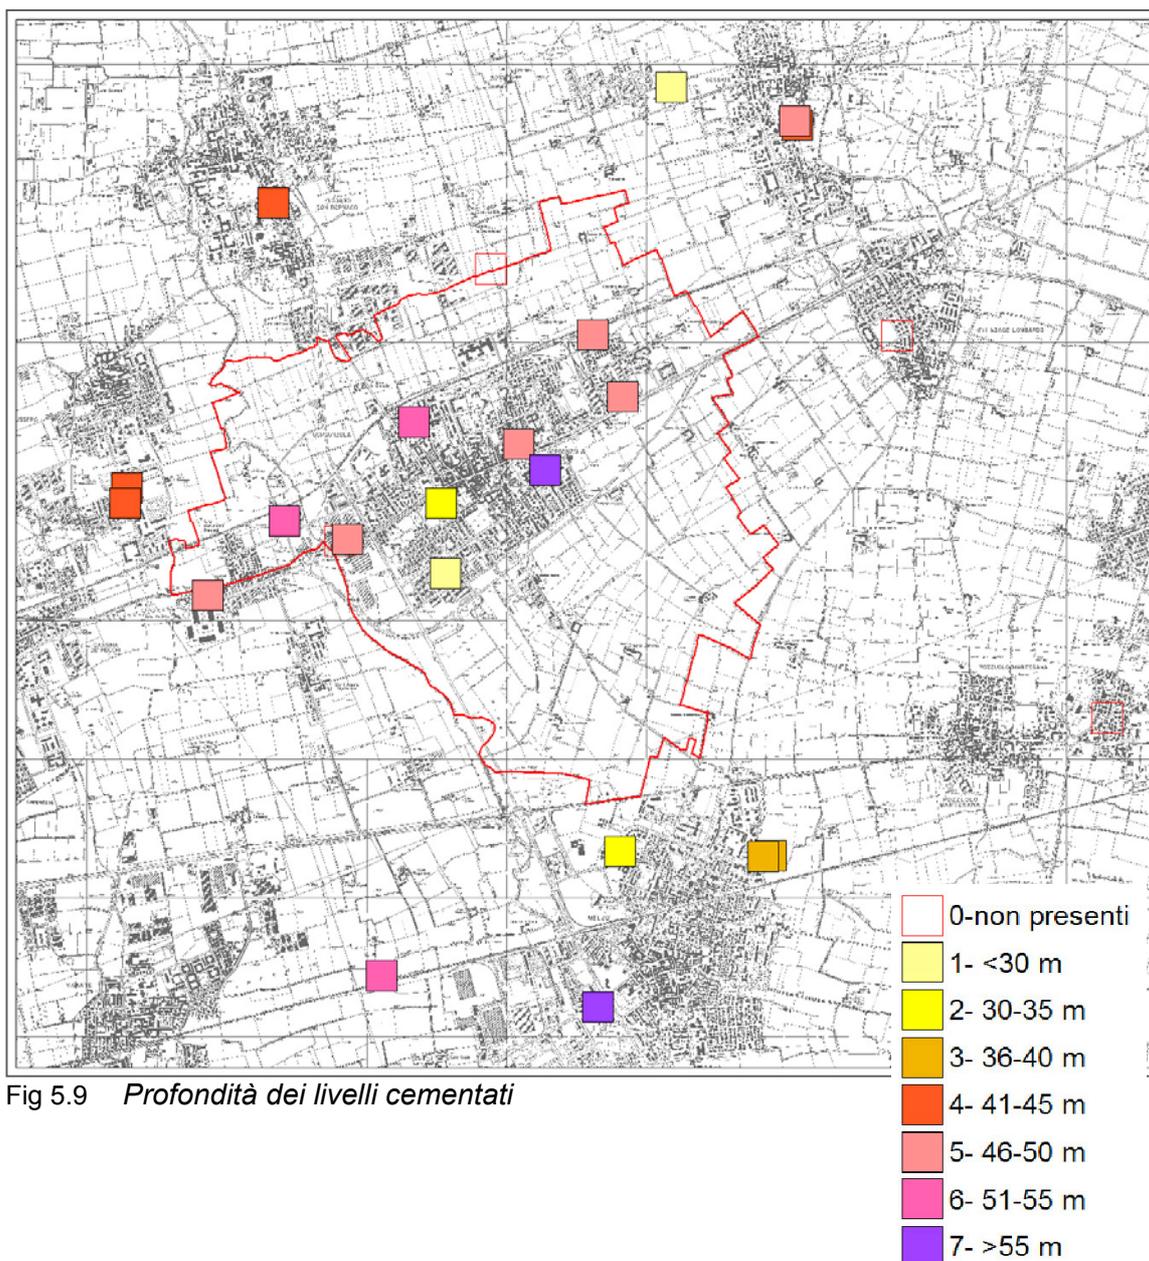
Fig 5.9 *Profondità dei livelli cementati*

La comparsa del primo livello cementato significativo (conglomerati o arenarie) e il passaggio a litozone a granulometria variabile, sono rappresentati dalle figure a pagina successiva (figg. 5.9 e 5.10).

Anche in questi casi non è possibile individuare zone e/o andamenti, ma è evidente che quasi ovunque il primo strato cementato di un certo spessore coincide con il passaggio a una successione più varia e che questo passaggio avviene all'interno del territorio comunale tra 40 e 50 m circa.

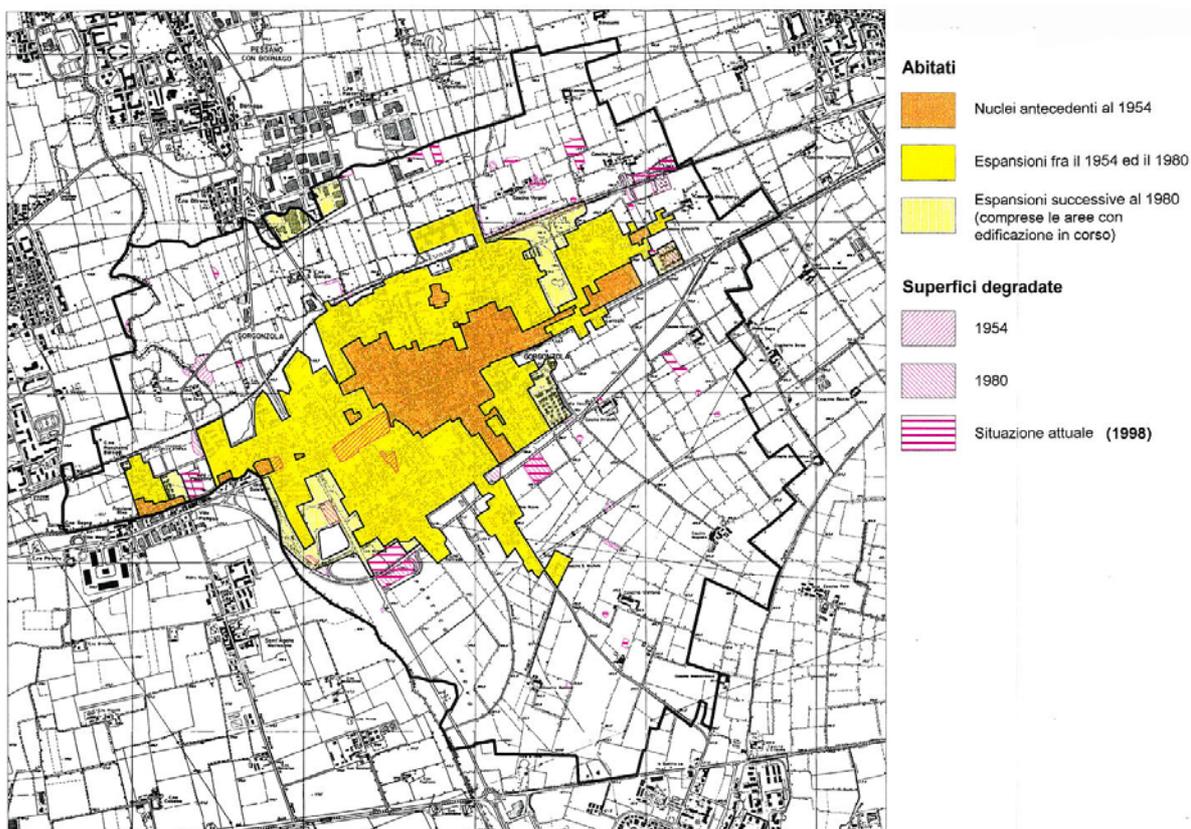
Fig. 5.11 Urbanizzazione e degrado del suolo (sintesi studio rea 1998)

Una valutazione generale deriva dalla riproposizione della carta sintetica prodotta nell'ambito dello studio geologico 1998, che riporta traccia della espansione del costruito nel secolo scorso, indica i contorni delle principali aree di trasformazione profonda e disegna l'ubicazione delle aree in trasformazione poco più di 10 anni fa.

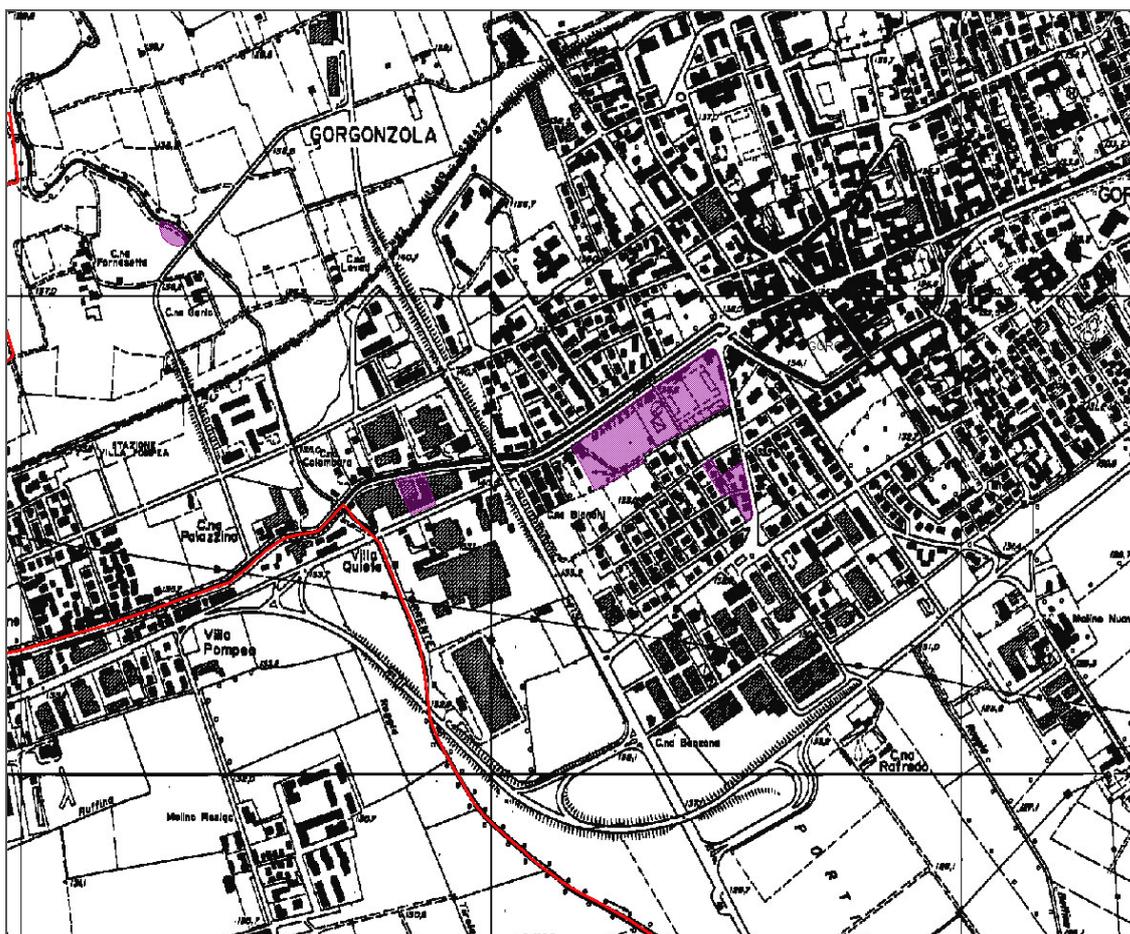
Fig. 5.12 Aree degradate principali rilevabili nelle immagini GAI 1954

Per questo, si sono utilizzate le immagini aeree del volo b/n GAI, di media scala, del 1954, che consentono già di individuare alcune aree di trasformazione profonda del suolo. Sono presenti una principale area scavata, a fianco del Canale Martesana, di circa 3,95 ha di ampiezza, ed altre aree minori di modifica morfologica, per altri 1,2 ha.

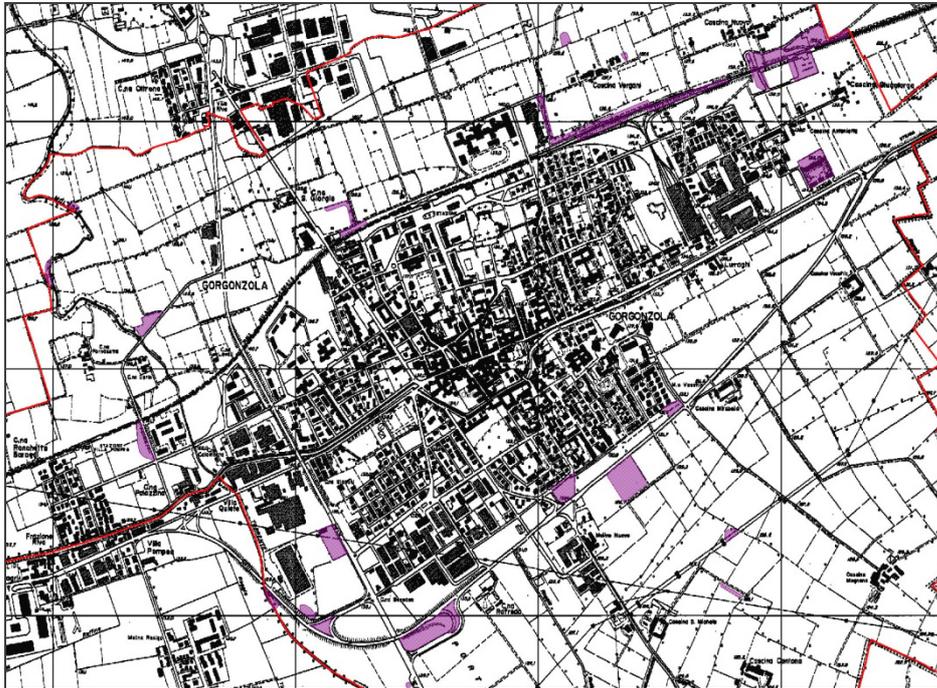
Fig. 5.13 Aree degradate principali rilevabili nelle immagini TEM1 1980

A quella data sono state rilevate una ventina di aree di degrado, delle dimensioni medie di meno di 1 Ha e complessive di 16,31 Ha.

Questa superficie rappresenta una quota di circa l'1,5 % del territorio comunale, costituita da aree prevalentemente collocate al margine dell'area urbanizzata e lungo le vie di comunicazione principali (metropolitana e statale 11).

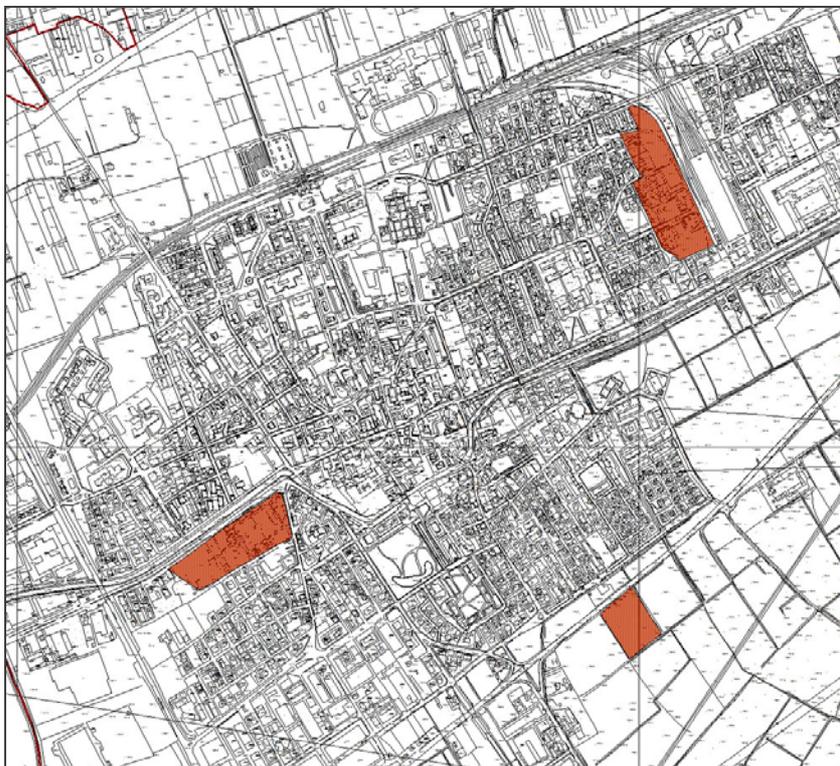
Fig. 5.14 Principali aree di ex cava

Le aree di questo tipo interne ai confini comunali sono 3 principali, per una superficie totale di quasi 9 ettari complessivi. In altri casi si può invece parlare di scavi secondari o di scavi temporanei, connessi con opere di urbanizzazione e infrastrutture. Delle tre aree di cava si hanno poche informazioni pregresse, mentre attualmente si conserva una traccia parziale solo di parte di una di esse (area lungo la Martesana).

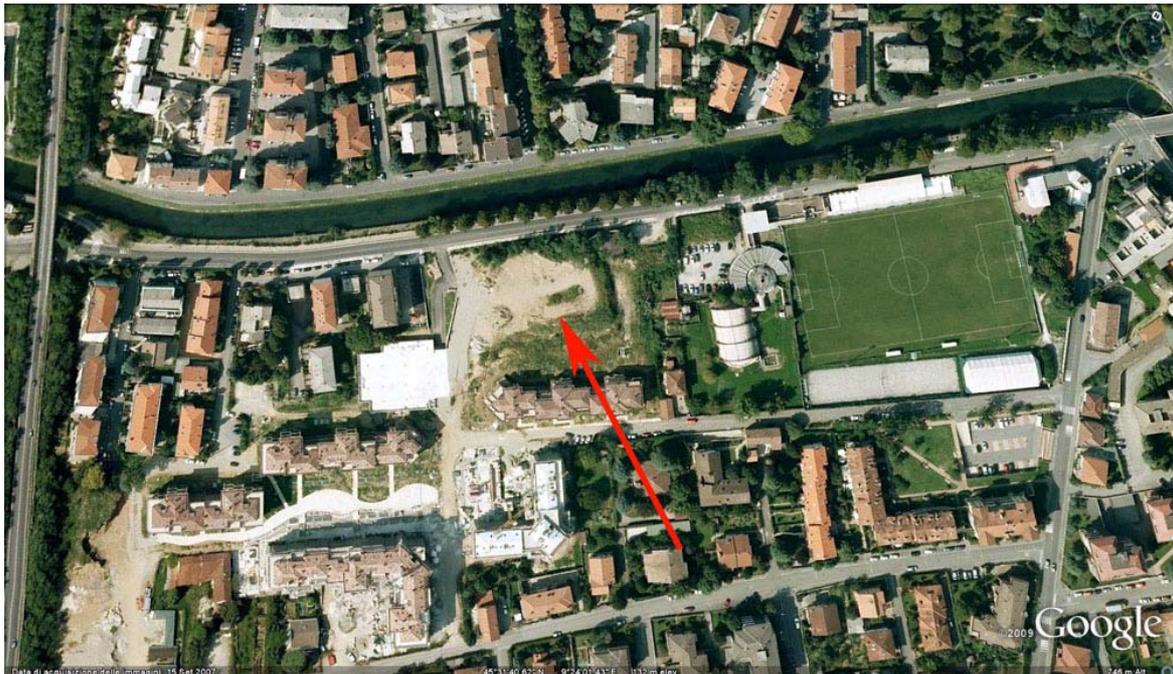
Fig. 5.15 Area cavata a sud della Martesana; tracce attuali

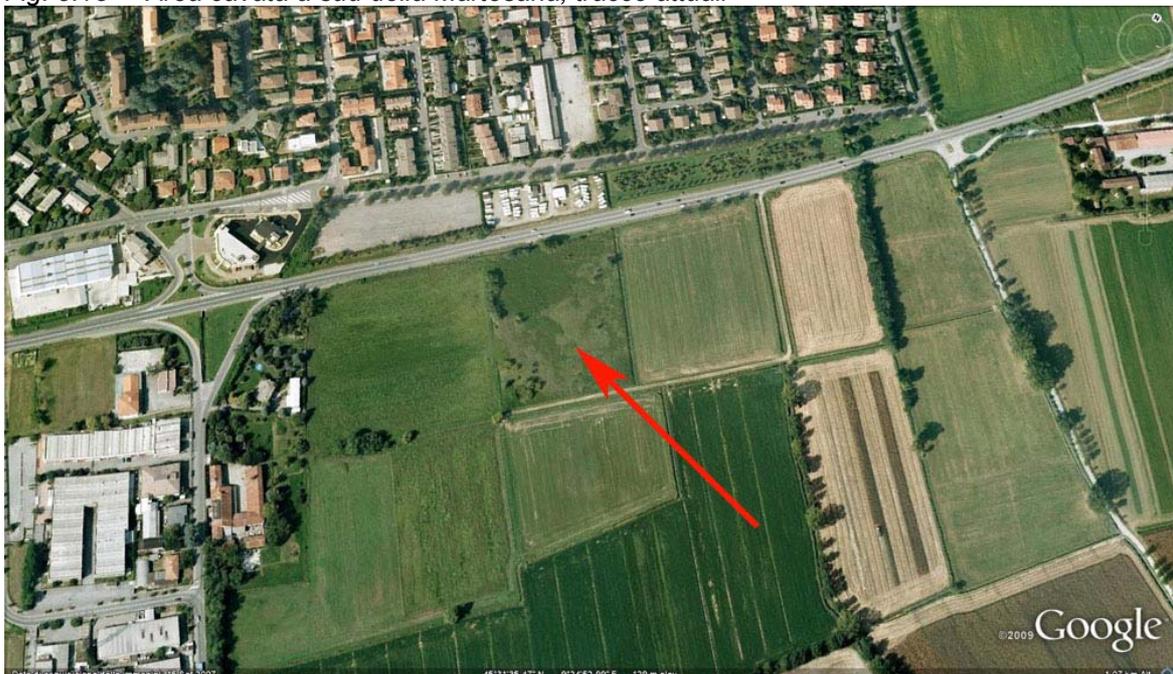
Fig.5.16 vecchia area lungo la SS.11

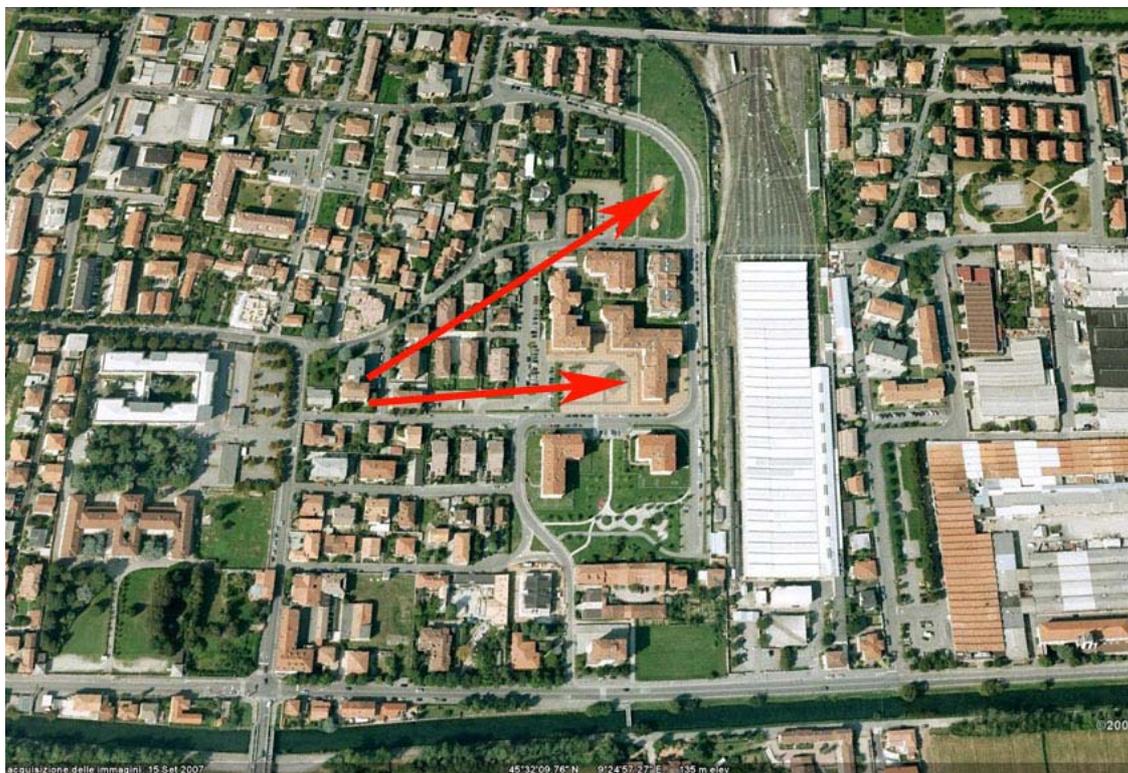
Fig.5.17 Zona delle cave a nord della Martesana, ora colmate ed edificate

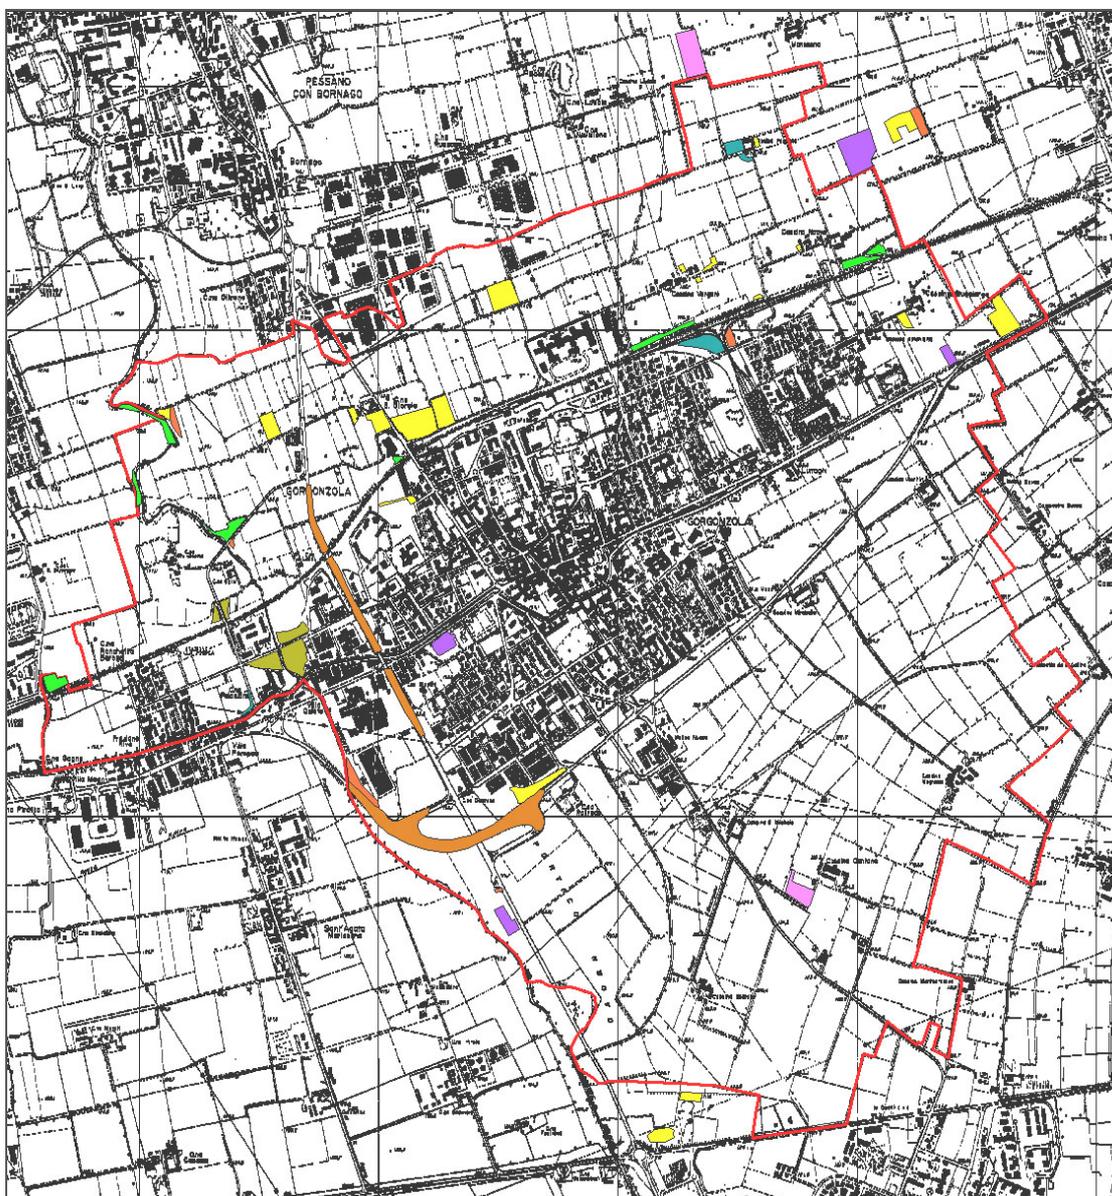
Fig.5.18 Distribuzione delle aree del "degrado residuo" riconoscibili

Sono state definite 8 categorie di alterazione/degrado di gravità e natura molto diverse, ma anche in parte sovrapponibili. La loro diffusione è rappresentata nella carta della figura seguente e la loro estensione indicata nella tabella relativa.

La categoria più diffusa è anche quella più generica, definita "degrado superficiale" che comprende 20 situazioni, molto diverse per estensione (in media 5000 m^2) e una area totale occupata di 10 ettari.

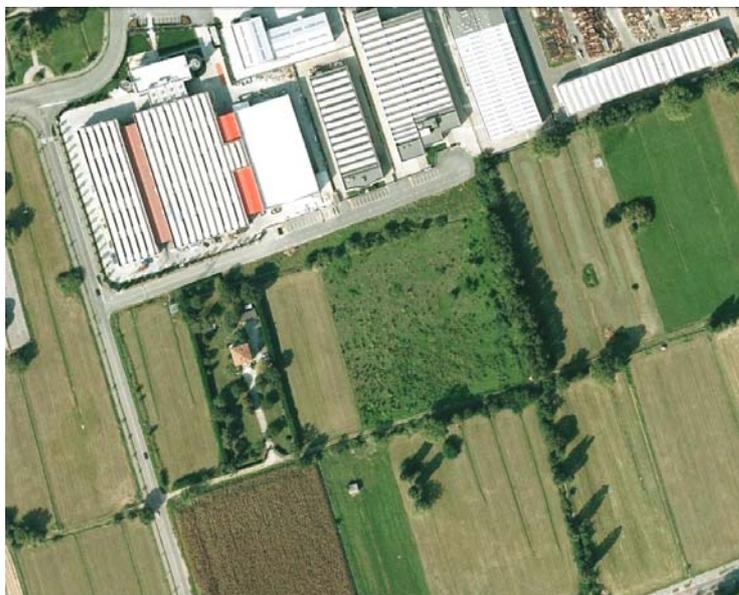
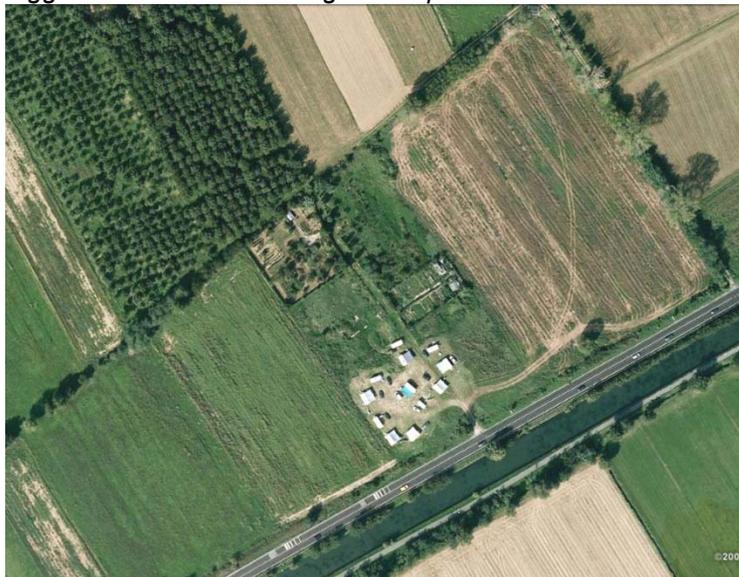
Figg. 5.19-20 Aree di degrado superficiale non altrimenti classificato

In queste forme lievi e reversibili di degrado, a meno di più precisa valutazione della natura degli eventuali depositi e forme di alterazione del suolo, si possono anche inserire le aree residuali usate per depositi e orti spontanei. Sono presenti lungo le rive del Molgora, lungo la ferrovia, in aree pubbliche di servitù stradale e in altri contesti marginali (si vedano gli esempi alle figure seguenti).

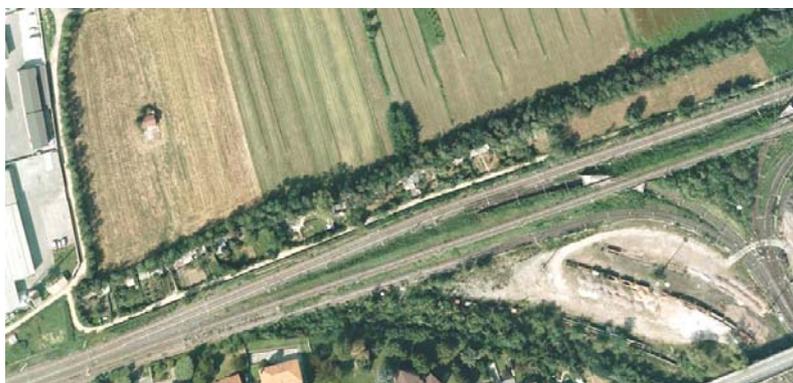
Fig.5.21 Area con orti lungo la linea metropolitana

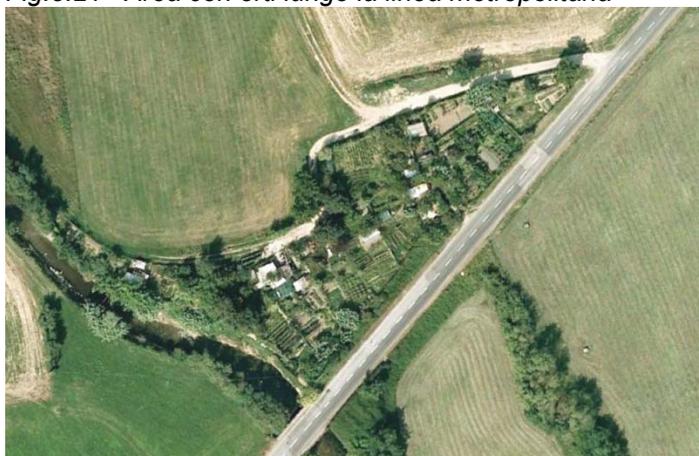
Fig. 5.22 Orti sul Molgora al ponte di via Buozzi

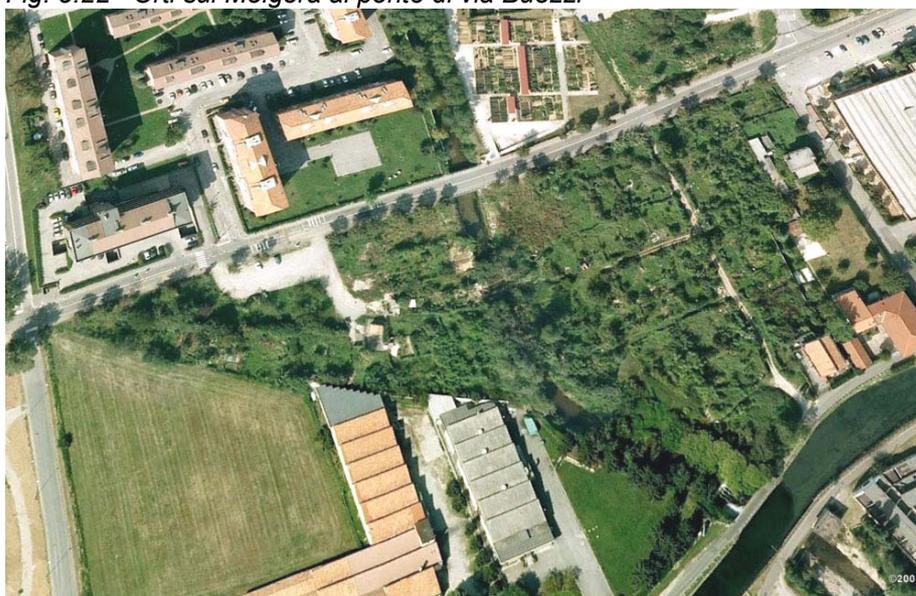
Fig. 5.23 Area abbandonata e degradata degli ex orti via Mattei-Martesana

Anche le aree di “abbandono” spesso sono ereditate da occupazioni per attività spontanee (orti o altro) e poi non più utilizzate. Ampia, nota e fortemente degradata, con presenza di materiali vari abbandonati, è l’area tra la via Mattei e il Canale Martesana.

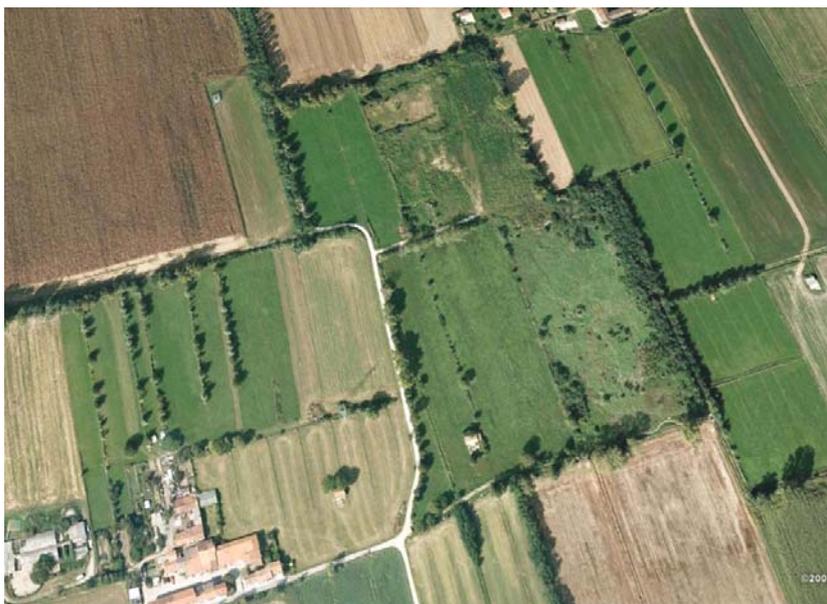
Fig. 5.24 Aree di degrado "profondo" ad est della C.na Novellana

Qualcosa di più significativo può essere rappresentato da aree con tracce di degrado in superficie che possono rimandare ad una possibile, anche se non accertata, alterazione anche del primo sottosuolo; nonché a quelle aree dove permangono le tracce delle depressioni di vecchie cave/scavi. Per quest'ultimo caso si veda in precedenza la fig.5.19-20. In realtà, a parte un caso dubbio, le aree di degrado profondo, ed anche alcune di ex scavo, si collocano al margine, ma all'esterno del perimetro del territorio comunale, prevalentemente nel settore nord-est.

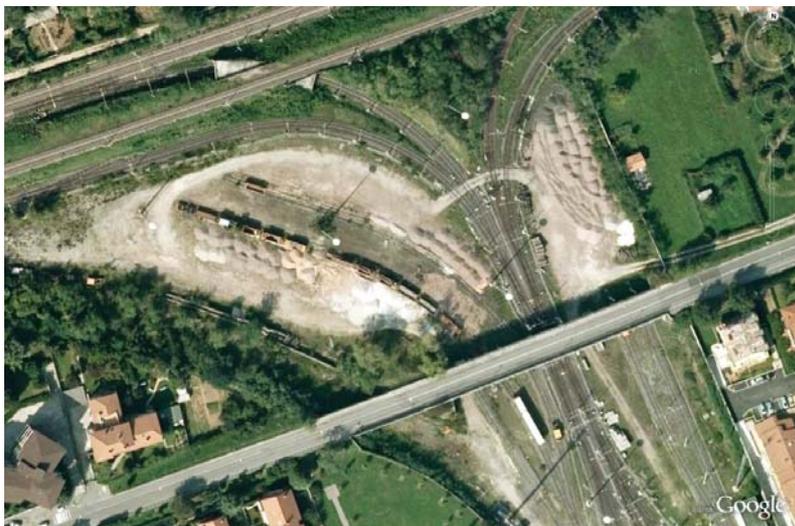
Fig. 5.25 Area in trasformazione/movimento dei depositi della Linea Metropolitana

Si segnalano anche alcune aree "di trasformazione" che, in realtà potrebbero includere anche quelle superfici in via di urbanizzazione, ma sono qui limitate a poche superfici in cui permane una situazione di paesaggio instabile e uso potenzialmente a rischio. Tra queste si segnala l'area dei depositi della Linea Metropolitana.

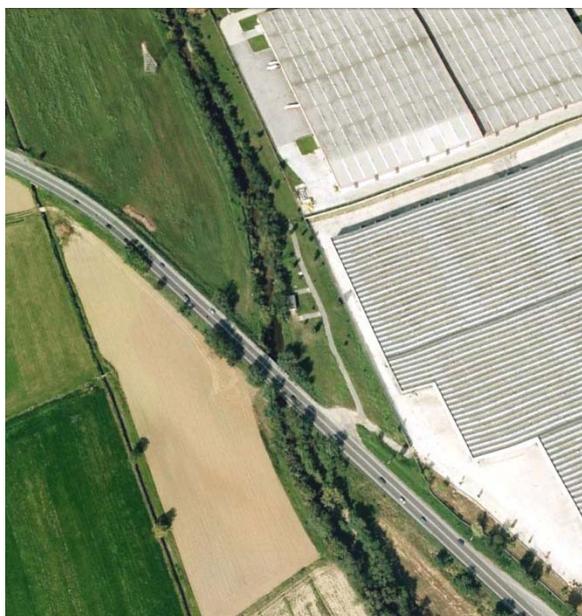
Fig.5.26 Terrapieni lungo il Molgora per la realizzazione di piazzali industriali

Infine, come caso particolare di forte alterazione del territorio, occorre tenere conto delle opere infrastrutturali e di interventi di modellamento che producono forte alterazione delle forme e del suolo originari. In questo caso si segnalano alcune situazioni di riempimento/modellamento morfologico legate alla realizzazione di insediamenti produttivi (si veda lungo il Molgora) e le opere stradali principali con realizzazione di grandi terrapieni (sovrappassi SP13, svincolo SS11, ecc.), nonché (non segnalati) scavi dei sottopassi e simili.
