5. Elementi di caratterizzazione tecnico applicativa dei terreni e degrado

5.1 Caratterizzazione geologico tecnica di superficie

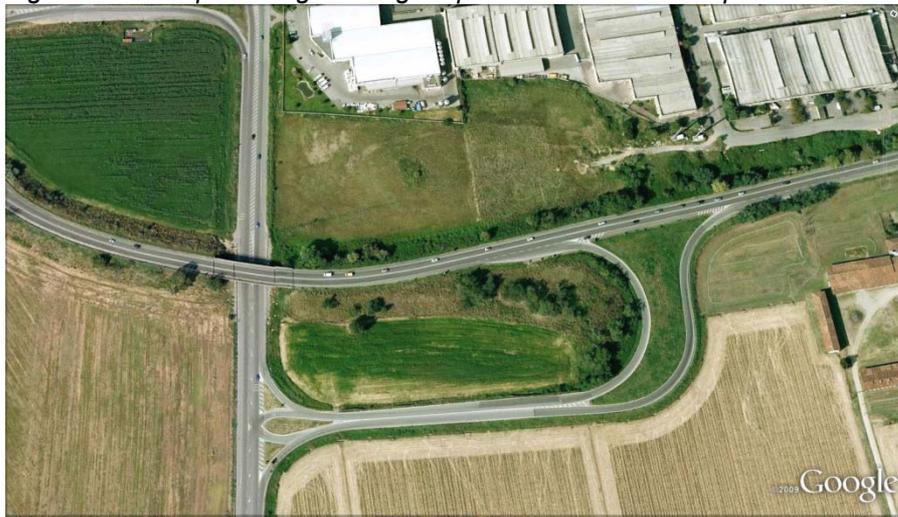
Fig. 5. 27 Terrapieni realizzati per le infrastrutture stradali

Infine, come caso particolare di forte alterazione del territorio, occorre tenere conto delle opere infrastrutturali e di interventi di modellamento che producono forte alterazione delle forme e del suolo originari. In questo caso si segnalano alcune situazioni di riempimento/modellamento morfologico legate alla realizzazione di insediamenti produttivi (si veda lungo il Molgora) e le opere stradali principali con realizzazione di grandi terrapieni (sovrappassi SP13, svincolo SS11, ecc.), nonché (non segnalati) scavi dei sottopassi e simili.
