Città di Gorgonzola

PIANO DI GOVERNO DEL TERRITORIO
Studio della componente geologica,
idrogeologica e sismica

Relazione illustrativa

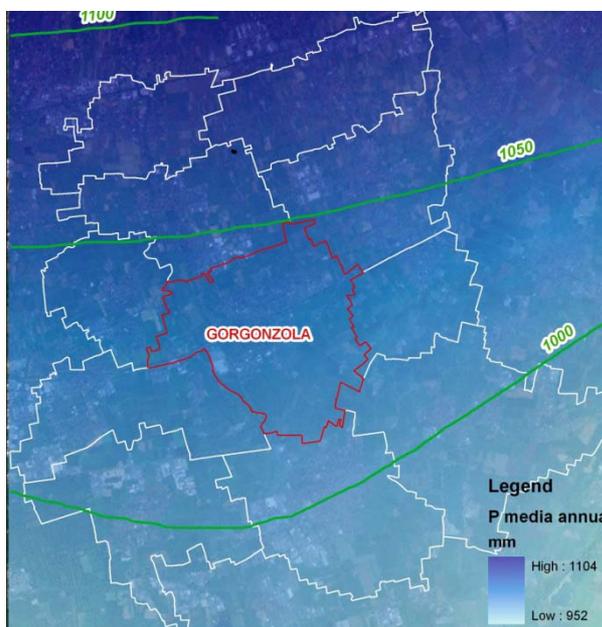
Figura 0.1 – Carta delle precipitazioni medie annuali per l'area limitrofa al Comune di Gorgonzola (dati spazializzati).

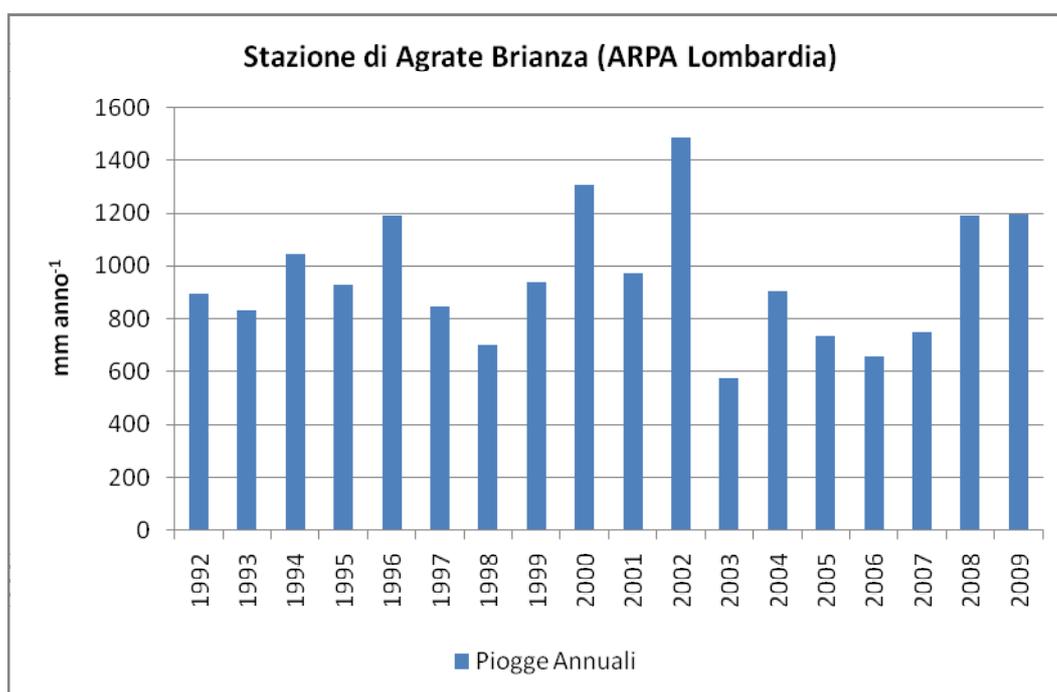
Figura 0.2 – Precipitazioni totali annuali (dal 1992 al 2009).

Dall'analisi delle serie meteo di precipitazioni giornaliere disponibili si ricava come nel comune cadono mediamente 950 mm di acqua all'anno (Dati per il periodo 1992-2009). L'anno più piovoso in assoluto risulta il 2002 con ben 1483 mm di pioggia. Il minimo assoluto registrato è di soli 575 mm di pioggia nel 2007; si può osservare come negli ultimi anni (dal 2003 al 2007) le precipitazioni totali annuali sono tendenzialmente inferiori alla media, anche se il biennio 2008-2009 evidenzia una netta inversione di tendenza.

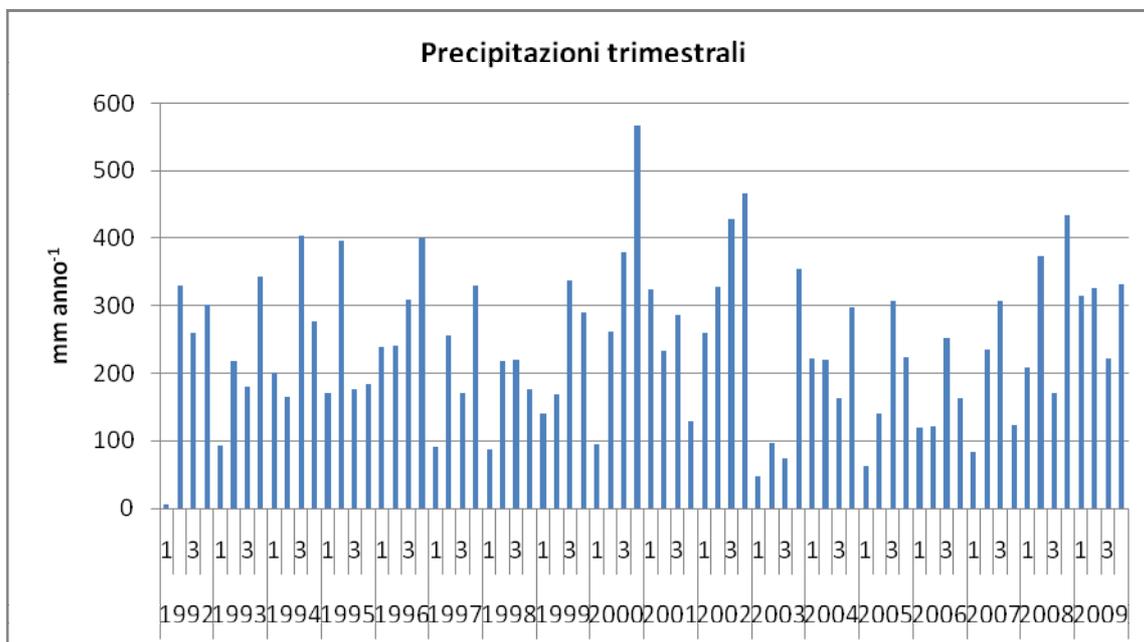
Figura 0.3 – Precipitazioni trimestrali (dal 1992 al 2009).

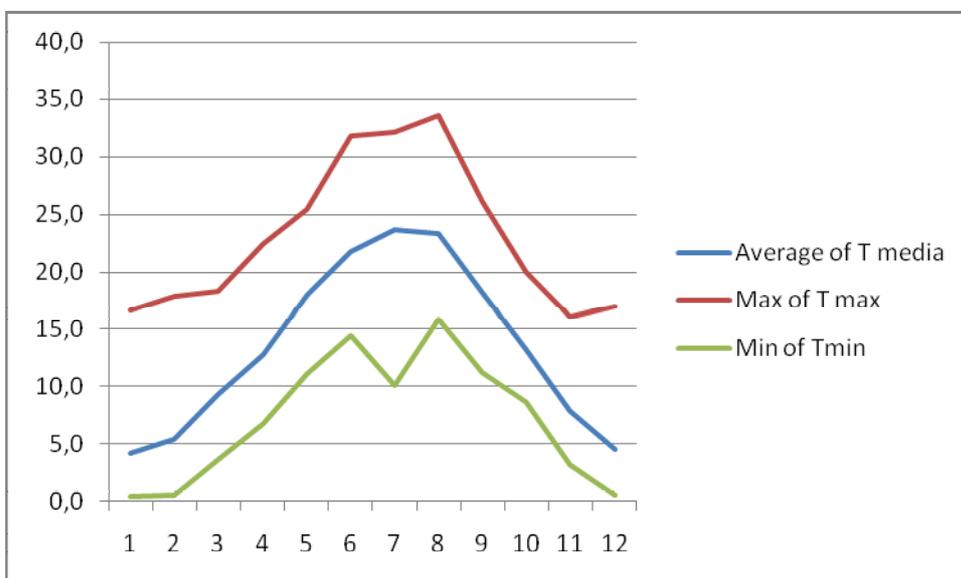
Figura 0.4 – Temperature medie mensili, massime e minime periodo 1992-2009

Dall'analisi delle serie, i mesi più caldi risultano Luglio (mediamente il più caldo in assoluto) e Agosto, con temperature medie mensili rispettivamente di 23.7 e 23.4°C . Il massimo giornaliero assoluto è dell'agosto 2003 con 38,4°C. Il mese generalmente più freddo è Gennaio con una minima media mensile di 4,2°C e talvolta Dicembre (t minima media mensile di 4,6°C). Il mese più freddo è stato il Dicembre del 2005 con 2,6°C.

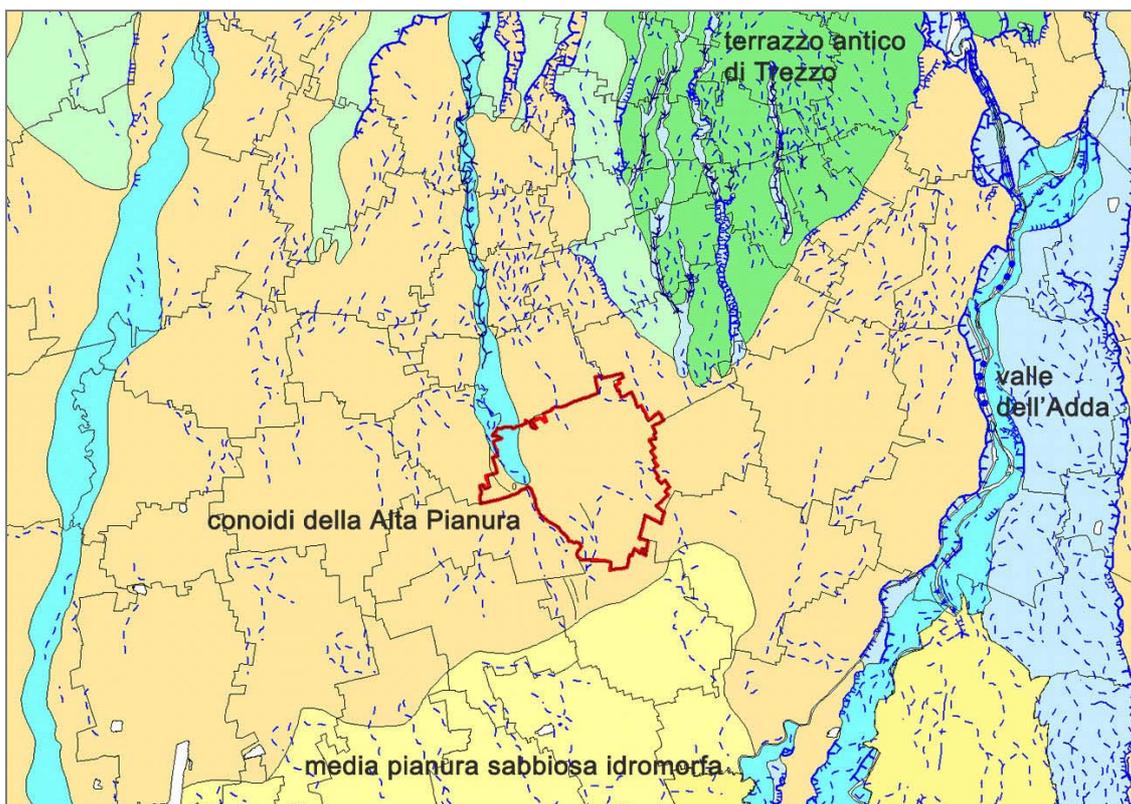
Fig. 2.1 Schema delle principali superfici geologiche.

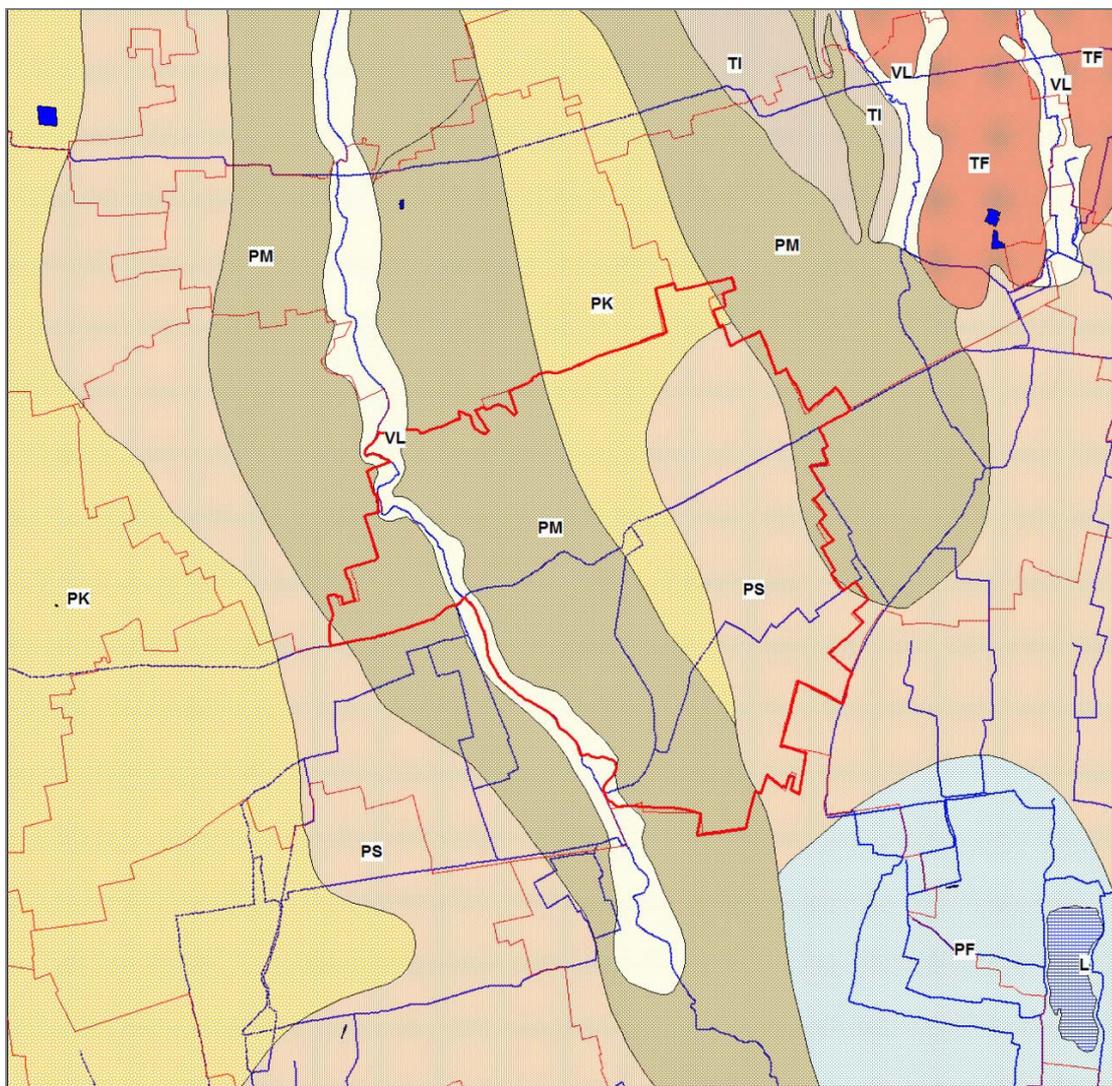
Fig. 2.2 Schema delle superfici definite su base geopedologica

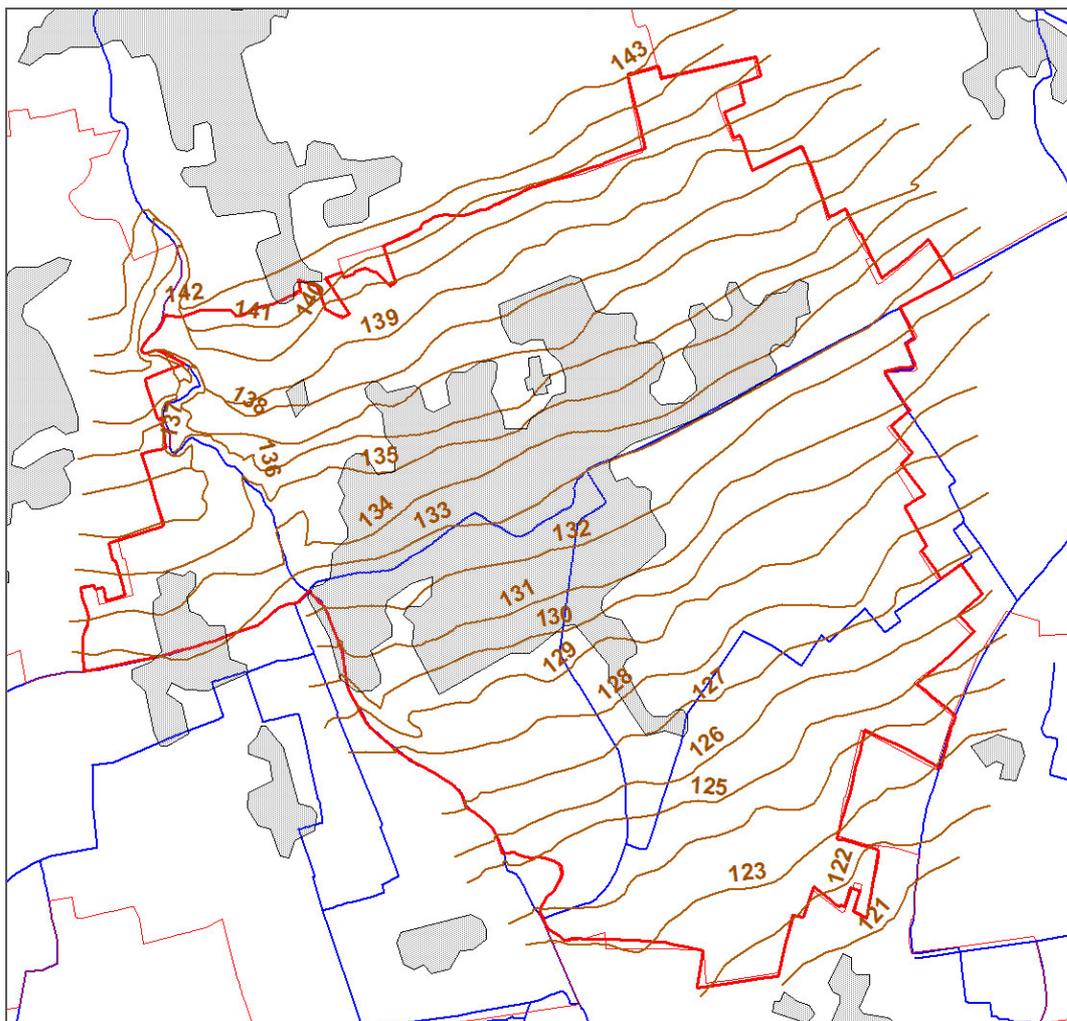
Fig. 2.3 Andamento delle isoipse nel territorio di Gorgonzola (equidistanza 1 m)

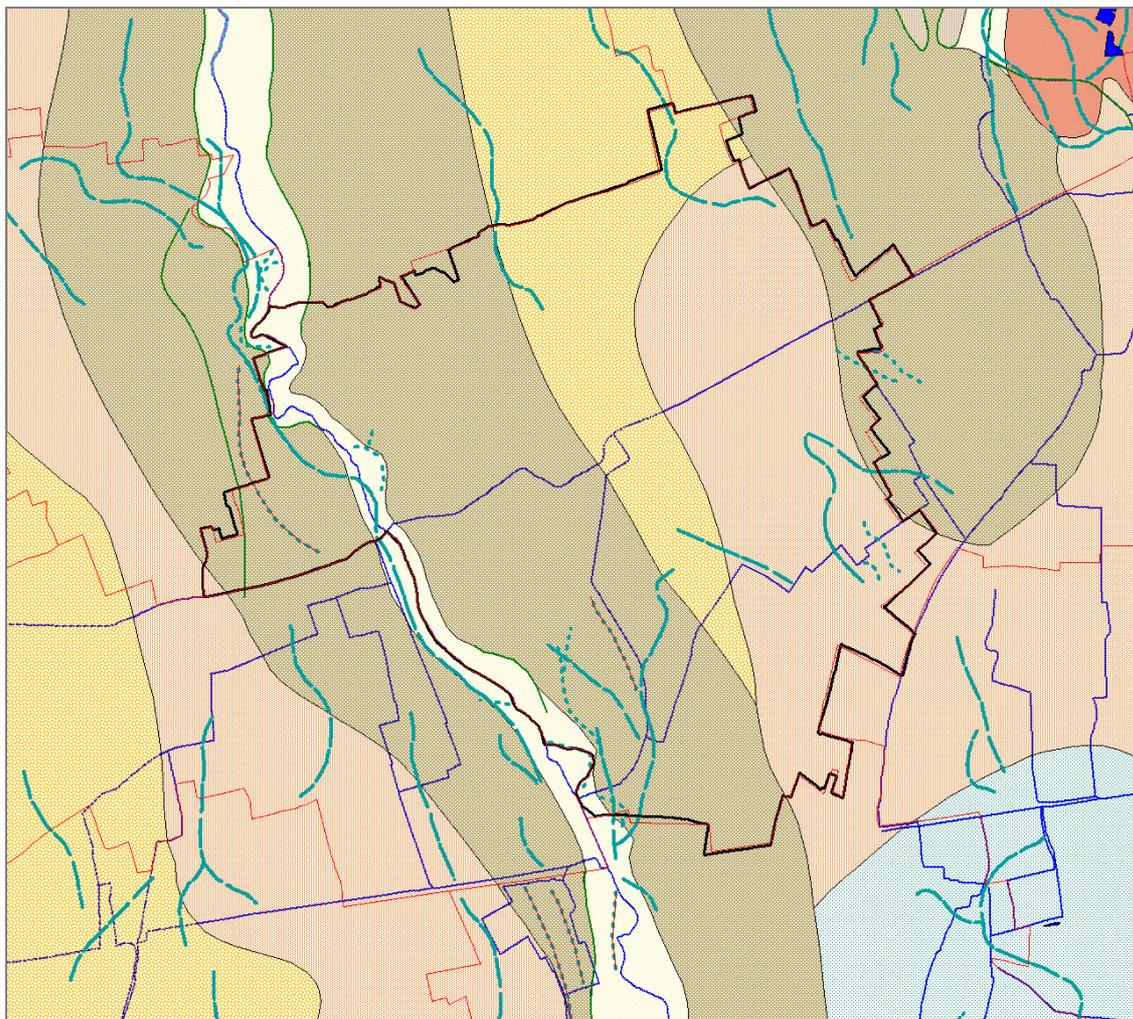
Fig. 2.4 Tracce di paleoidrografia e di diverse granulometrie dei sedimenti

La maggiore frequenza di tracce si ritrova attorno alla valle del Molgora, soprattutto nella parte meridionale del territorio e, a nord-est, al limite dell'area dei terrazzi antichi.

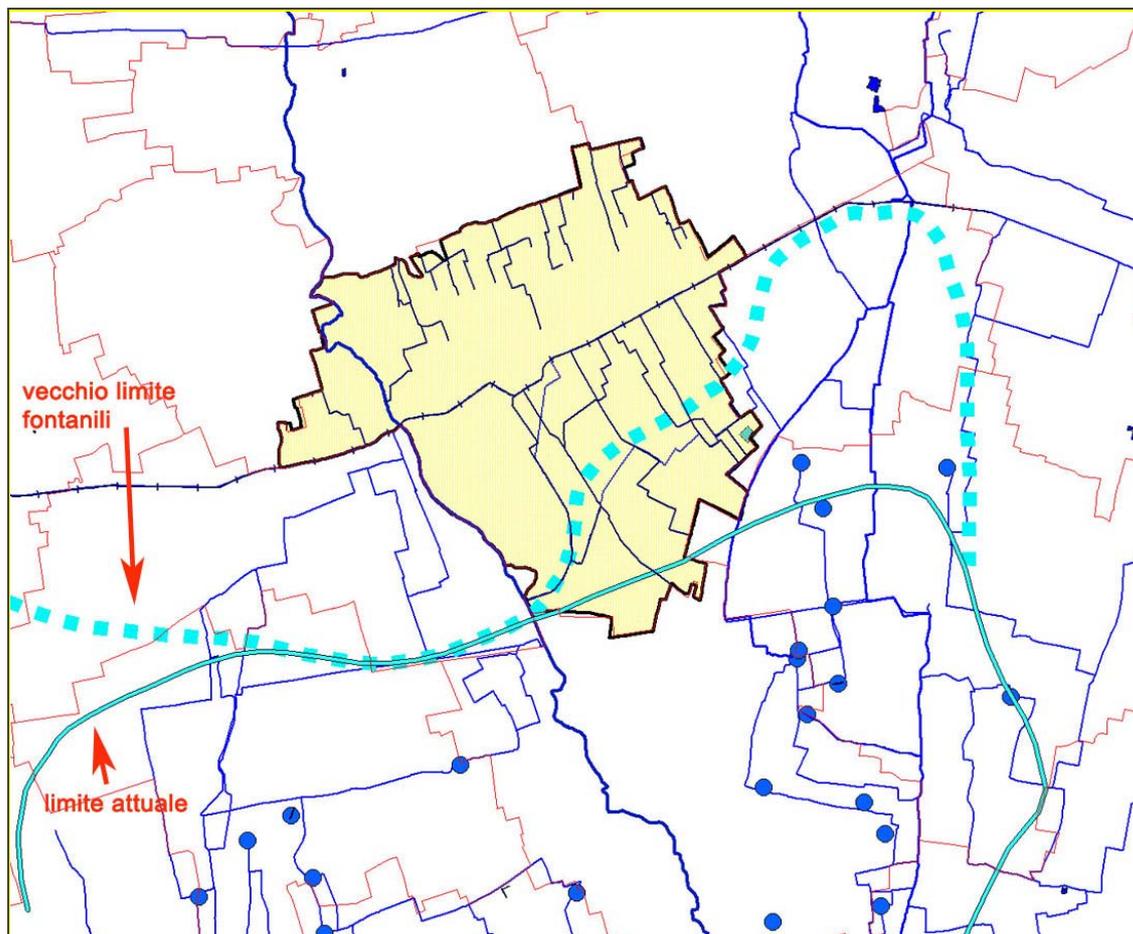
Fig. 2.5 elementi di idrografia del territorio di Gorgonzola e della pianura circostante

L'idrologia attuale o recente è rappresentata, a piccola scala, dalla figura sottostante, che mostra la presenza ancora attiva di molte teste di fontanile a sud di Gorgonzola e il limite attuale e storico della fascia a fontanili. Sul territorio comunale non risultano ad oggi teste di fontanile attive.

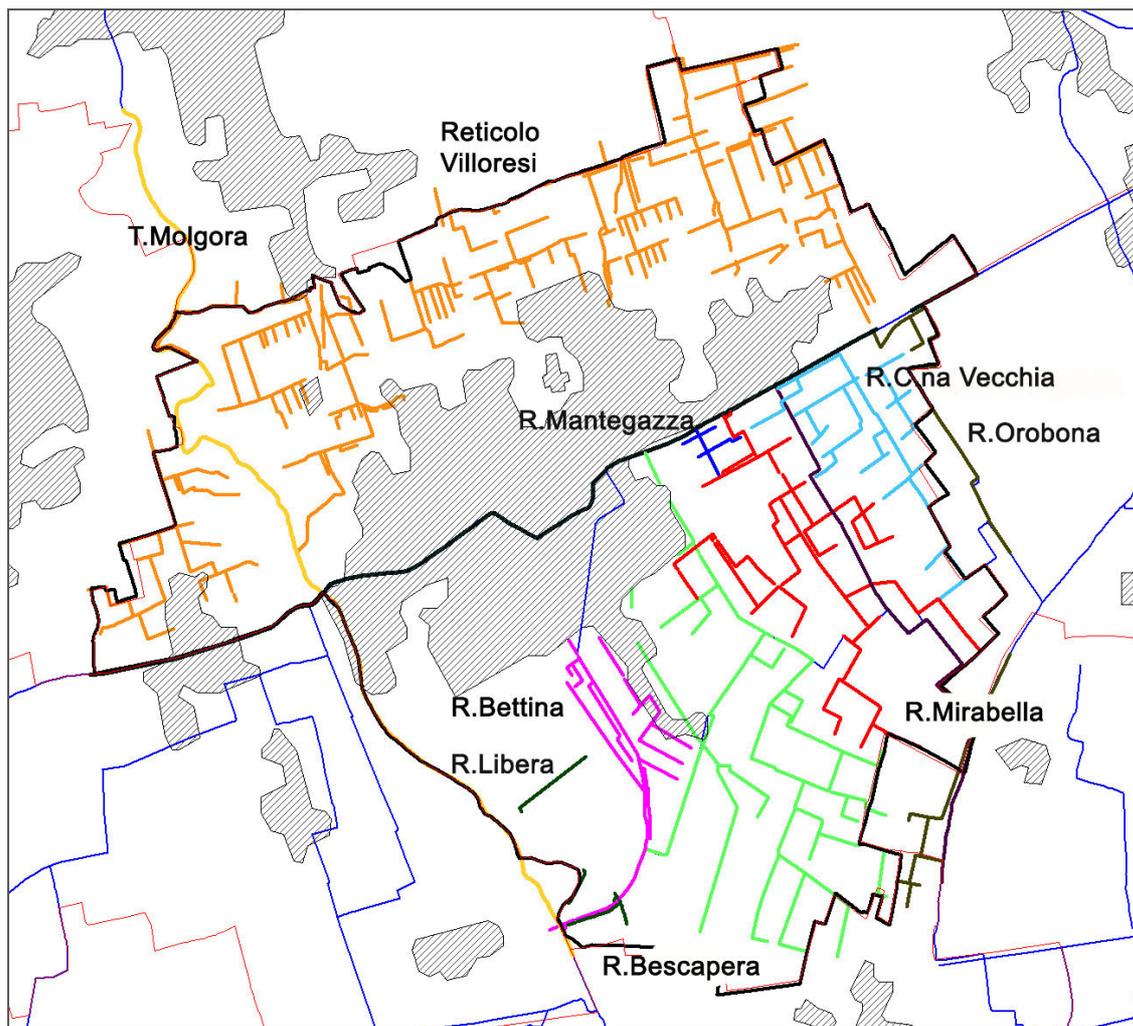
Fig. 2.6 Rete idrica naturale e artificiale da rilevamento 1997-98

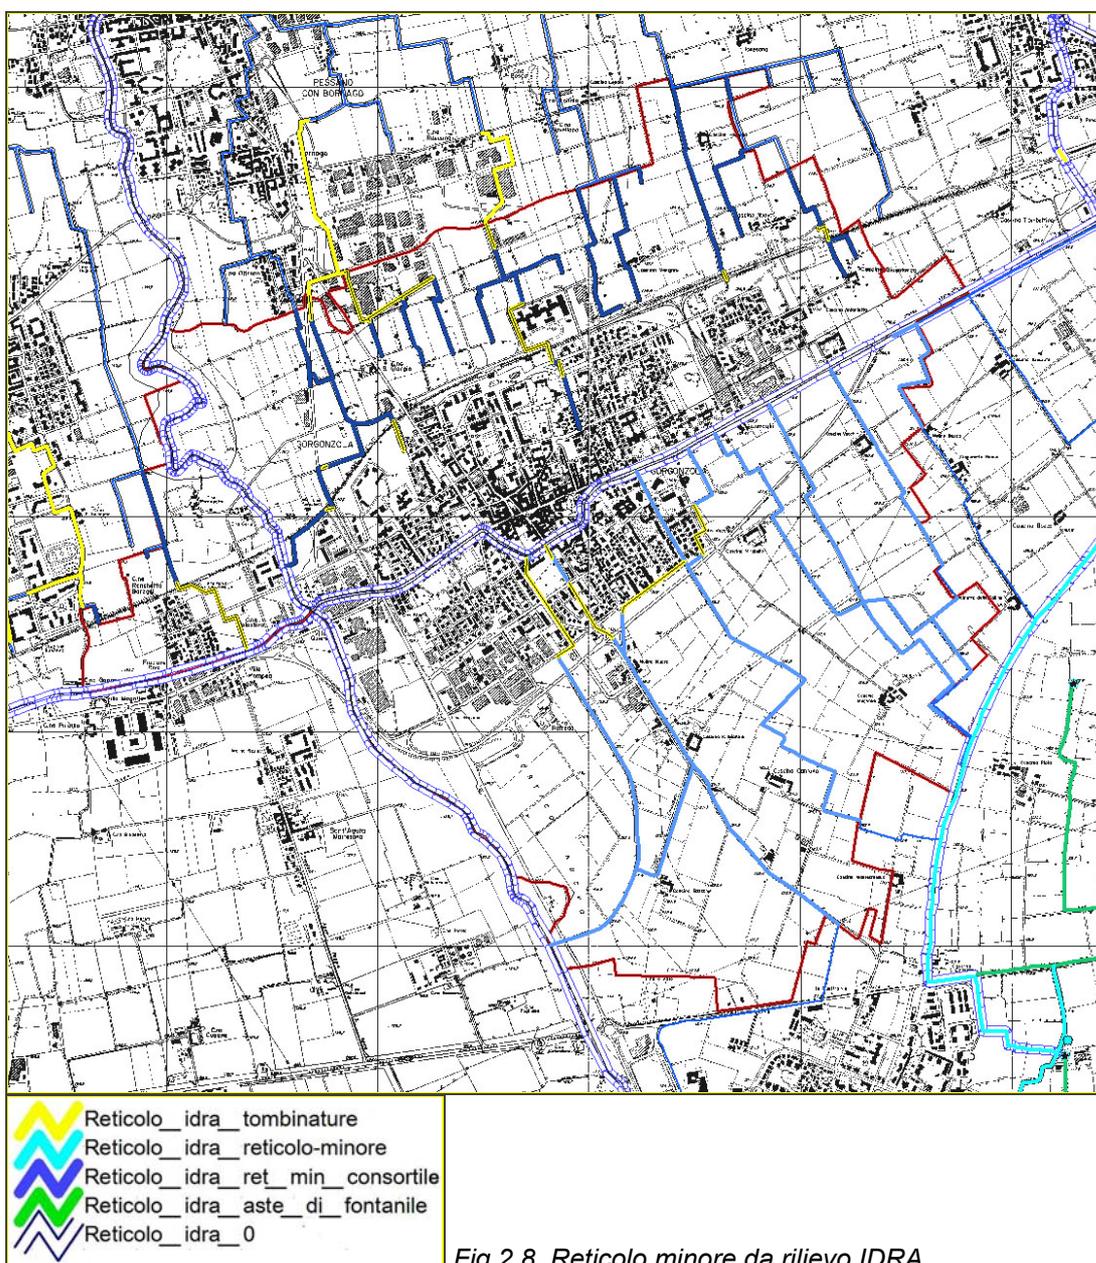
Fig.2.8 Reticolo minore da rilievo IDRA

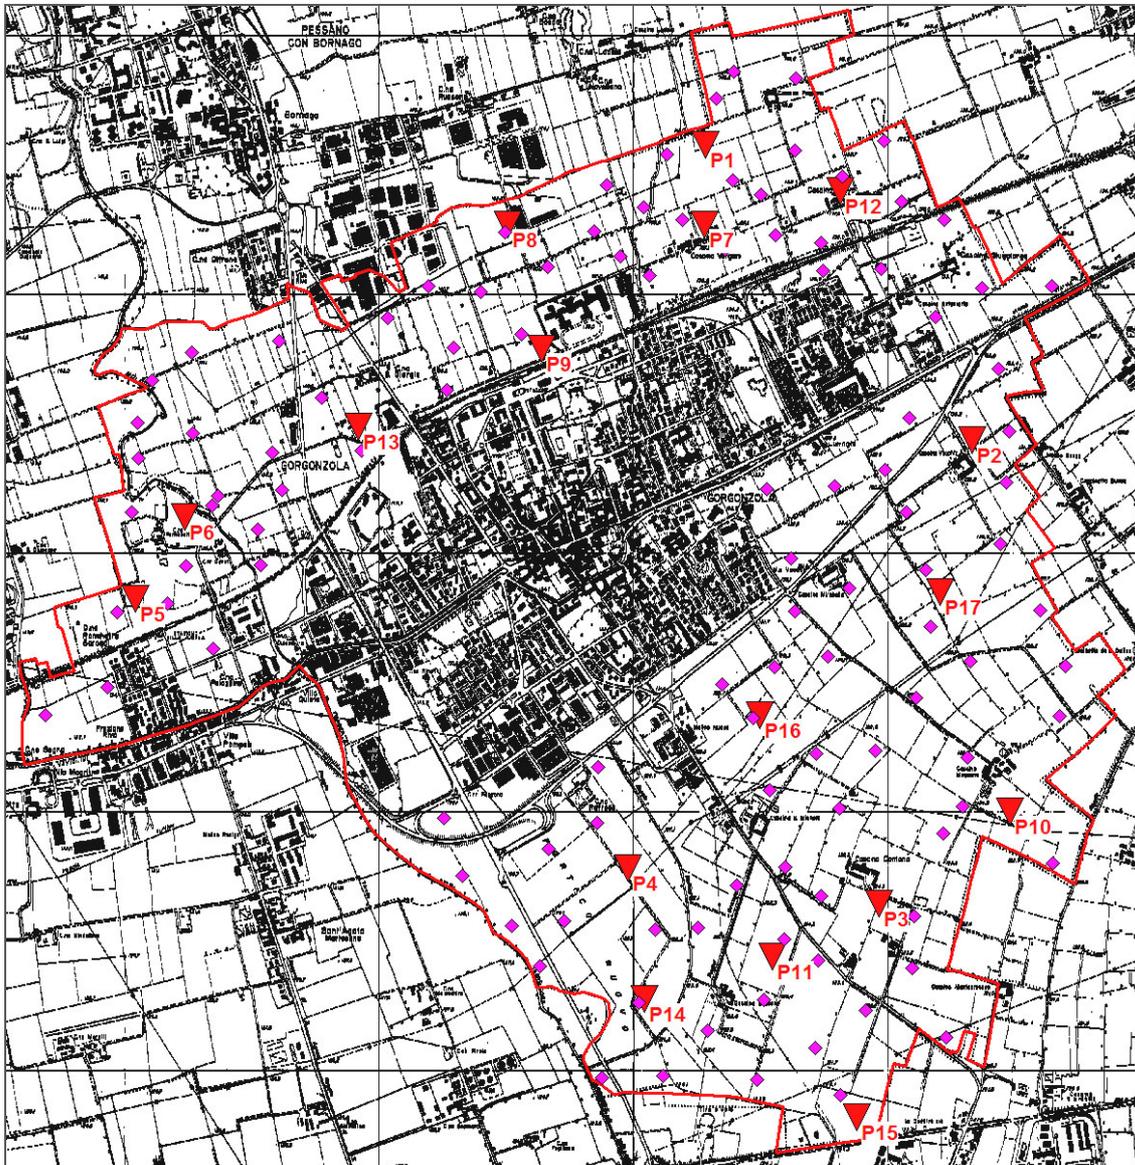
Fig.2.13 Ubicazione delle osservazioni e dei profili pedologici

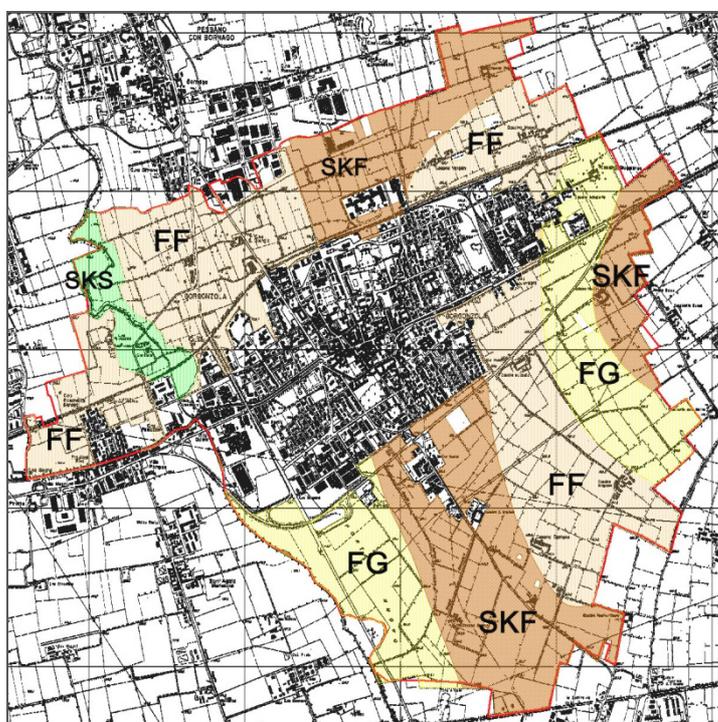
Fig. 2.14 Granulometria dei suoli

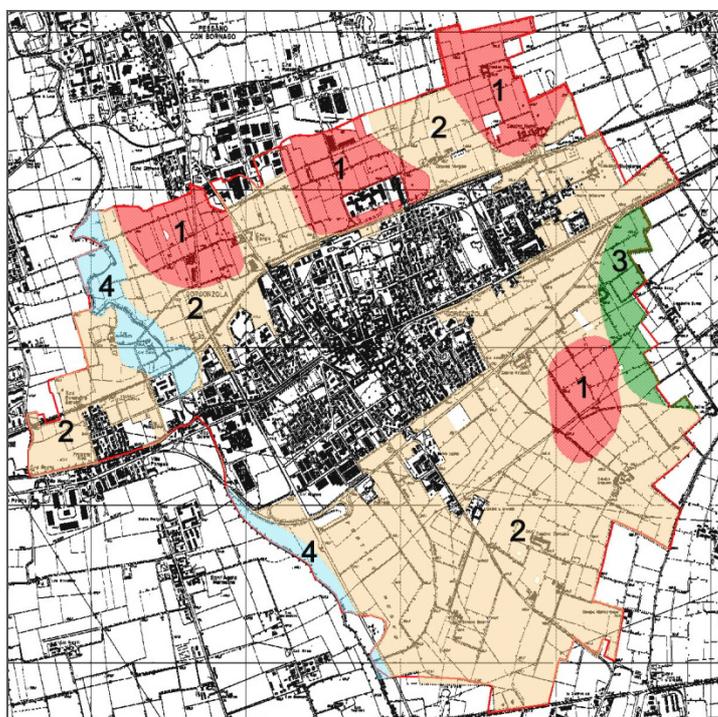
Fig. 2.15 pH dei suoli

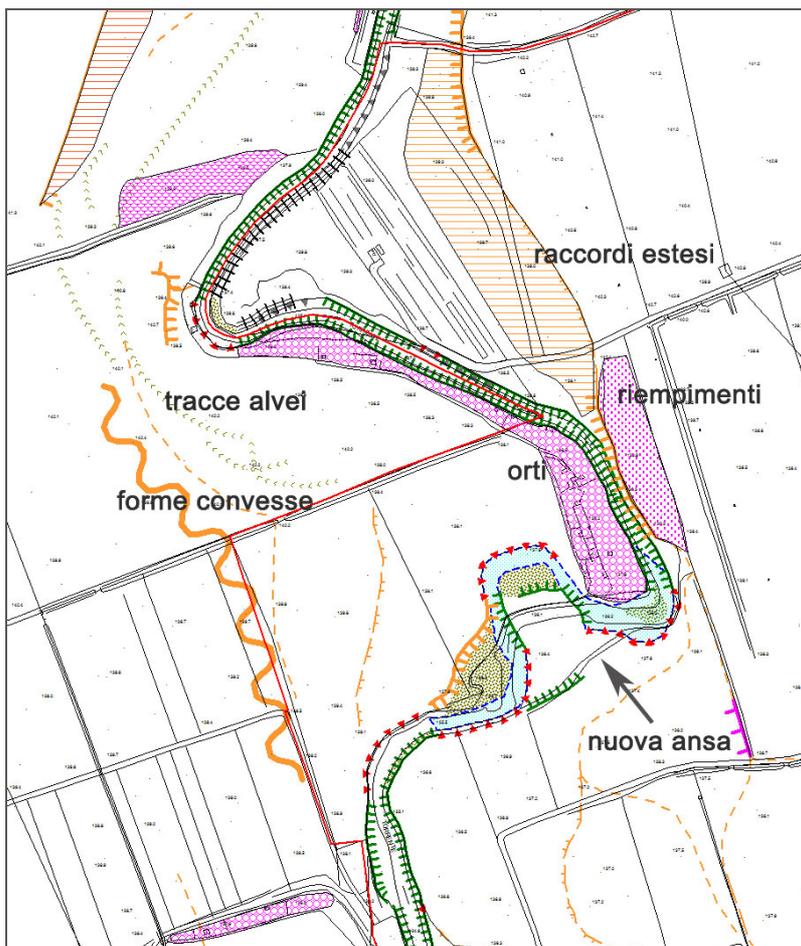
Fig. 3.2
Geomorfologia del tratto nord dal
confine comunale alla Fornasetta
(vedere Tav.2a)

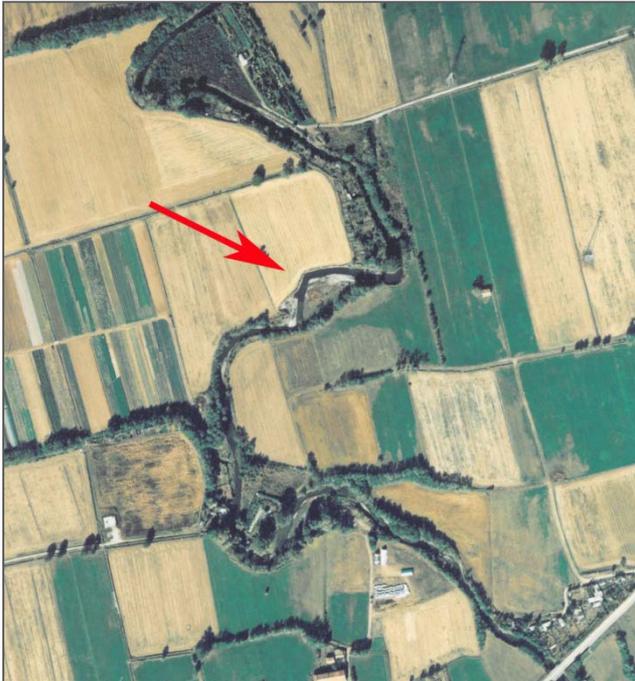
Fig.3.3 Il processo di spostamento dell'alveo e formazione del meandro, completamente assente ancora nelle CTR della Lombardia del 1982, anche se forse presente, in forme simili, in stadi precedenti dell'evoluzione torrentizia, è invece ben visibile nelle immagini aeree e nella cartografia del Comune del 1997.

Attualmente la riva destra del torrente si trova circa 80 m a monte di quella originaria, dimostrando di essersi spostata di 4-5 m l'anno. Probabilmente la sua evoluzione è destinata ad interrompersi con il taglio, durante un evento di piena, del collo del meandro (sotto: immagine GoogleEarth 2007).

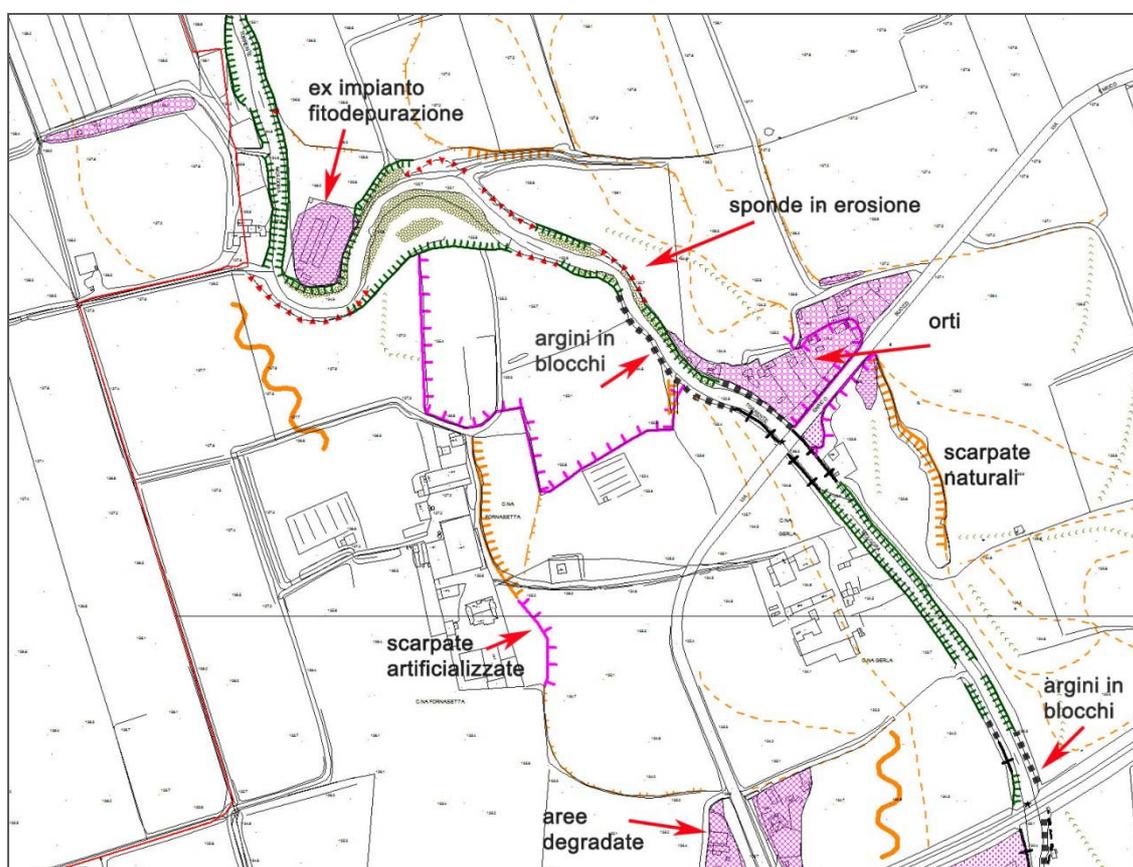
Fig.3.7 Elementi geomorfologici nel tratto a monte della Metropolitana

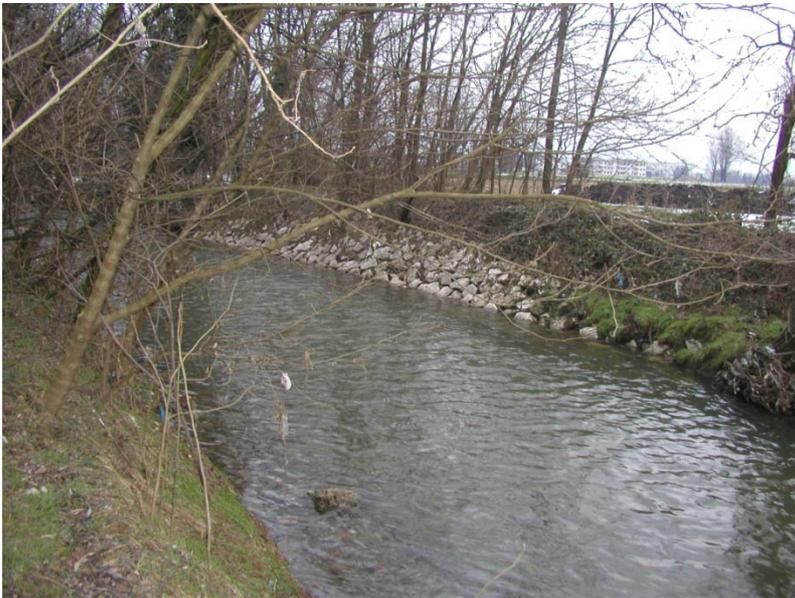
Fig.3.8 Argini in blocchi nel tratto 1 del torrente

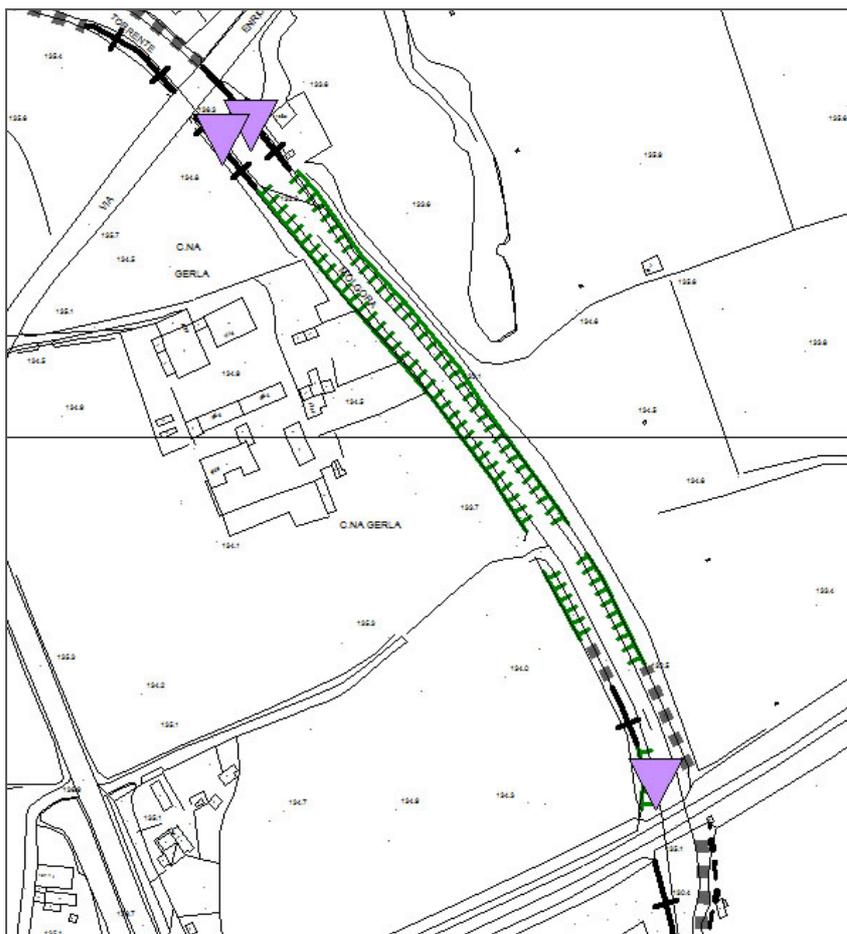
Fig.3.10 Gli scarichi di piena tra la via Buozzi e la linea metropolitana

Più a sud, subito a valle della via Buozzi, sono presenti su entrambe le sponde gli scarichi di piena del collettore consortile Brianzacque. Uno scarico ulteriore, forse non più attivo, e non noto al gestore delle fognature, appare anche in sponda destra, subito a monte della linea metropolitana.

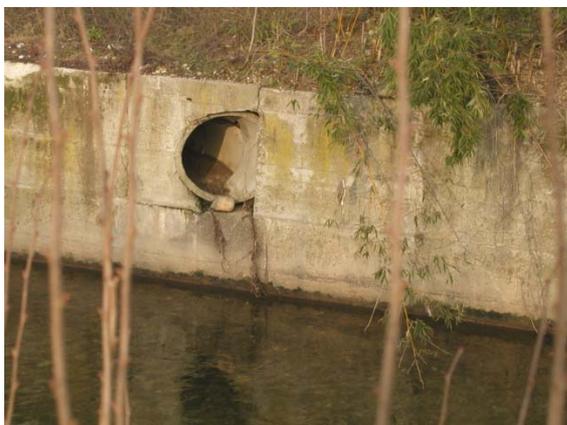
Fig.3.12 Scarico fognario di piena in sponda sn a valle di via Buozzi

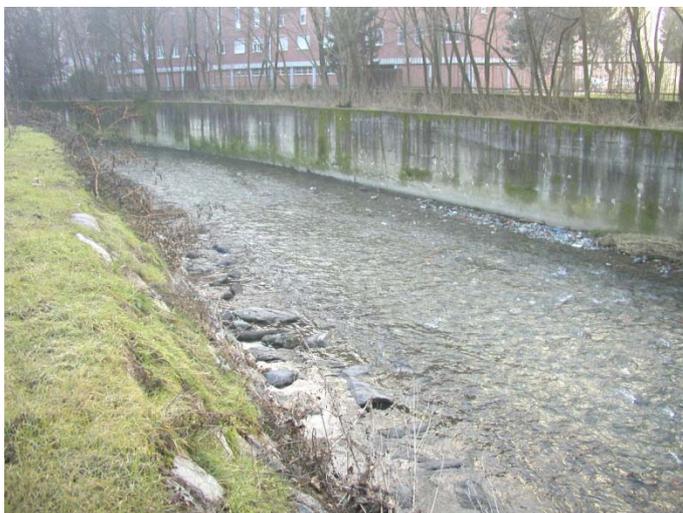
Fig.3.15 Sponde in massiciata (sn) e in muro cls (dx) a monte di via Mattei

La sponda opposta dell'alveo è difesa per tutto il tratto da un argine in massi ciclopici sormontato da argine in terra, di circa 3 metri di altezza a difesa della zona dei nuovi orti.

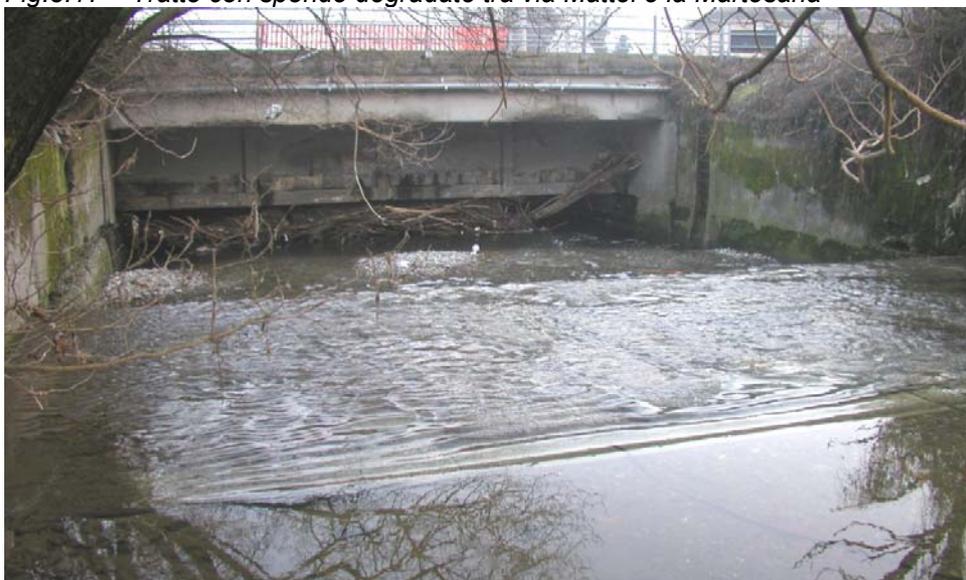
Fig.3.18 Soglia e sottopasso del Molgora sotto la Martesana

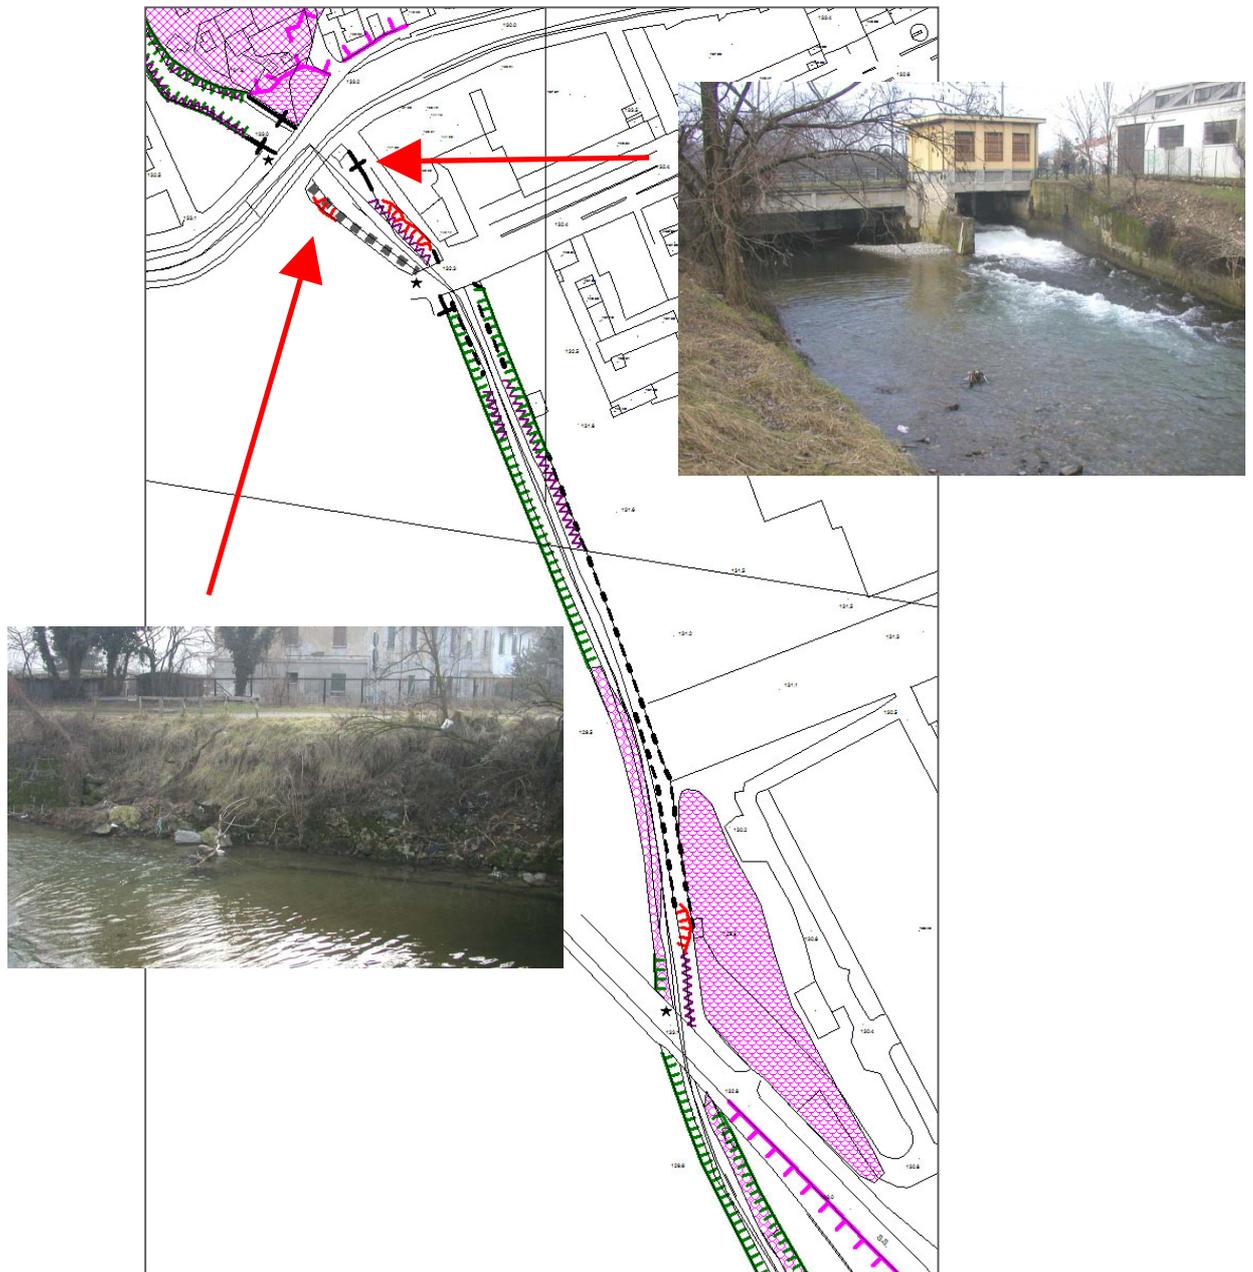
Fig.3.19 Geomorfologia e sponde del torrente Molgora a valle del Canale Martesana

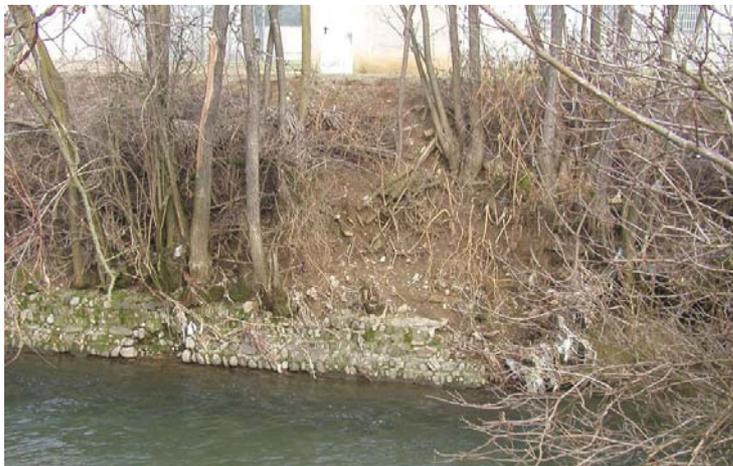
Fig.3.20 Vecchi argini in ciottoli a sud di via Milano

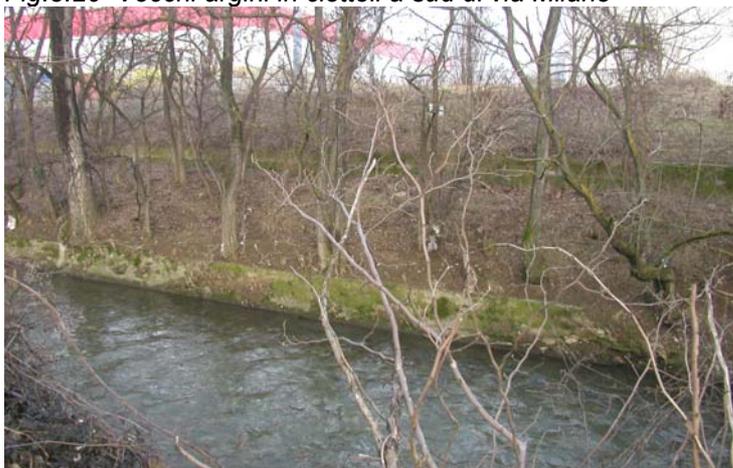
Fig.3.21 Argini in muretti cementizi a sud di via Milano

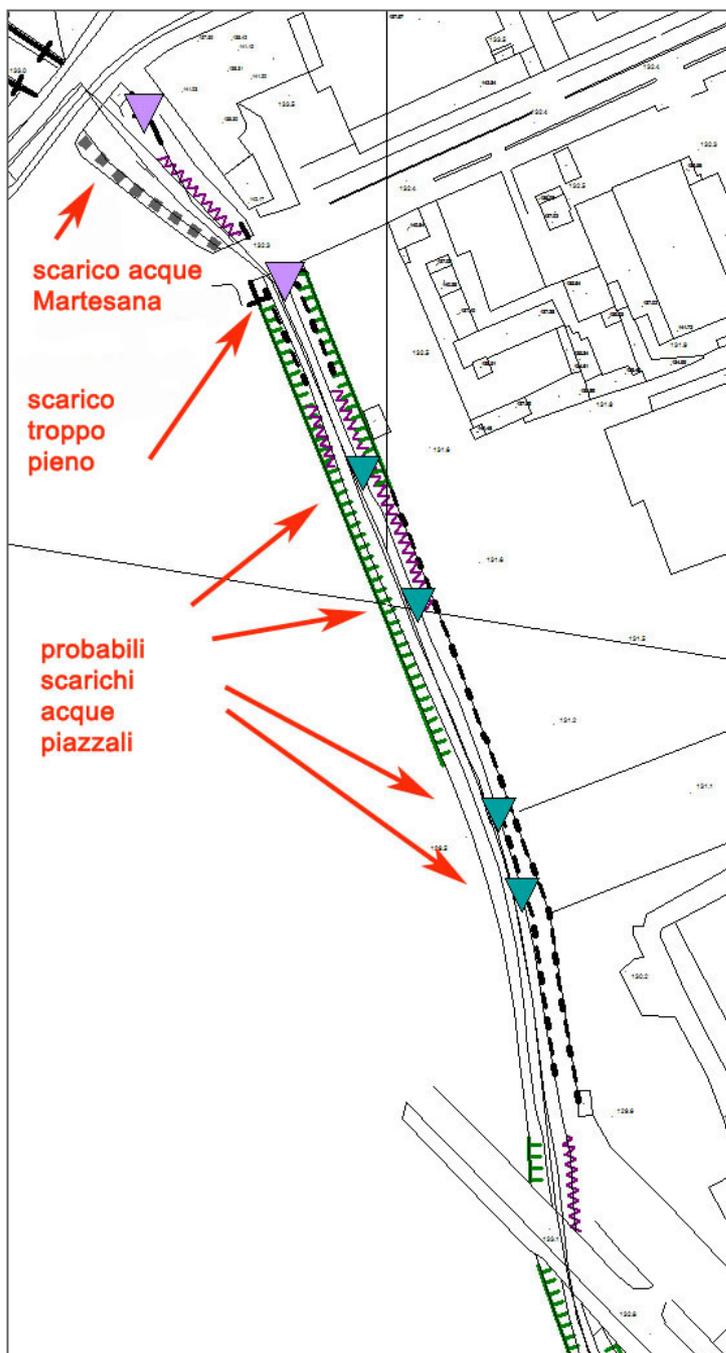
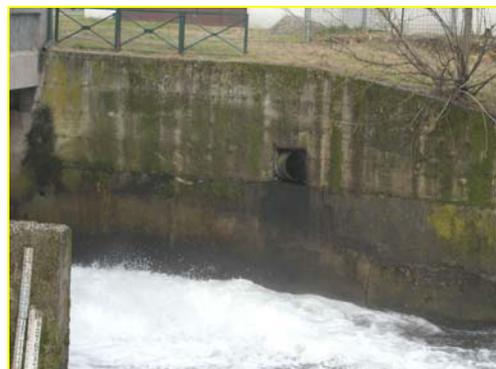
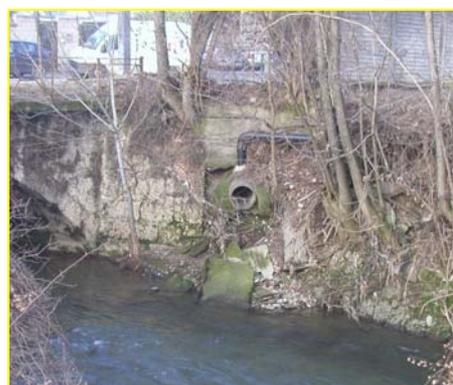
Fig. 3.24 Ubicazione degli scarichi idrici tra Canale Martesana e SS 11

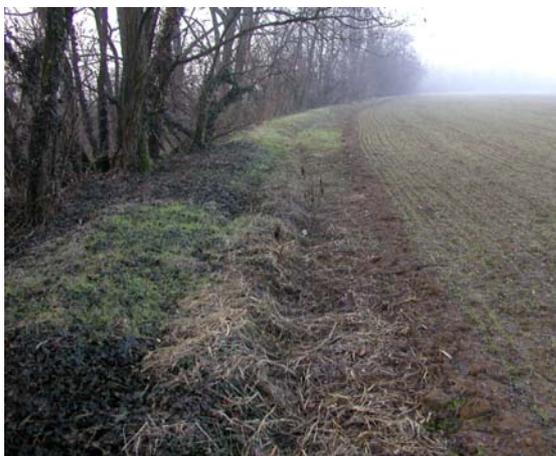
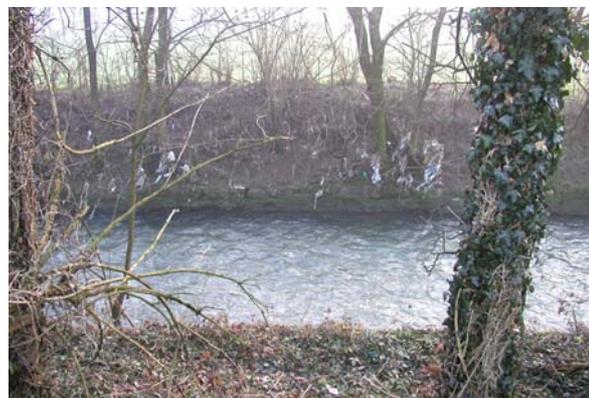
Fig.3.27-28 Arginello in terra sovraspondale e muretti d'argine
