Città di Gorgonzola

PIANO DI GOVERNO DEL TERRITORIO
Studio della componente geologica,
idrogeologica e sismica

Relazione illustrativa

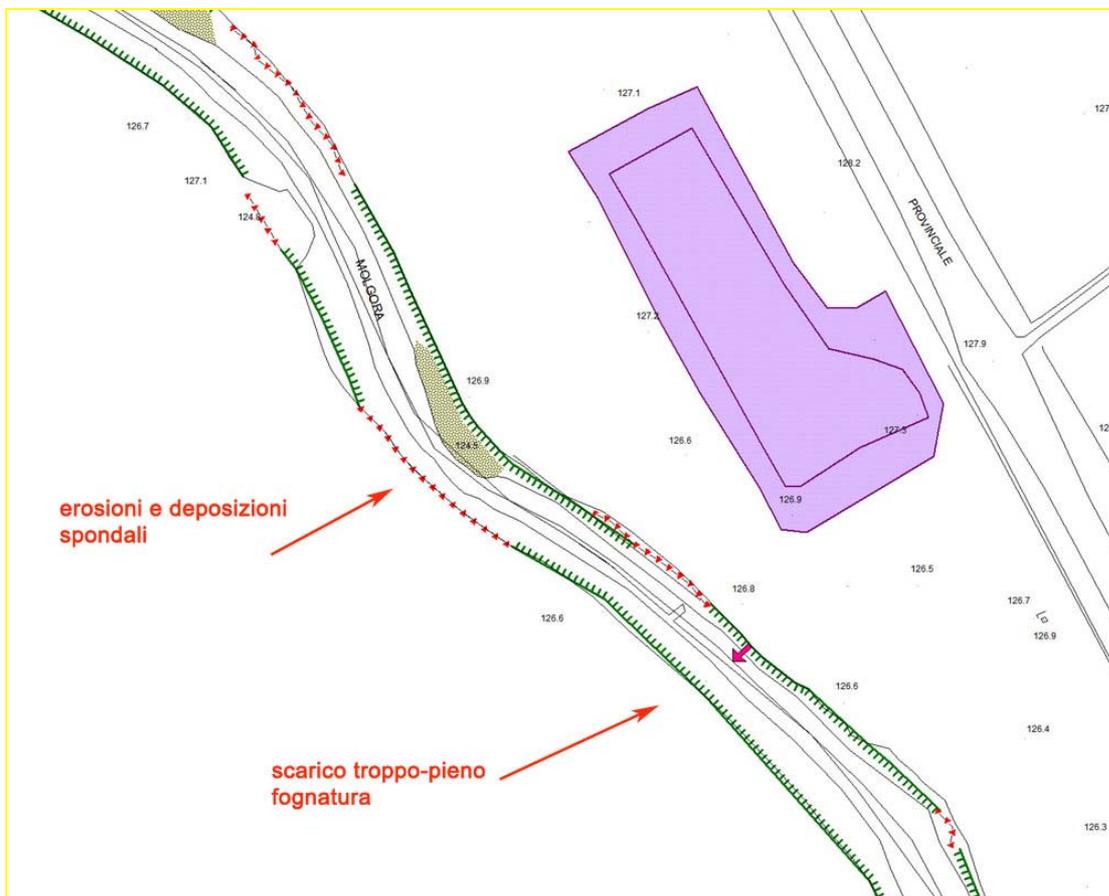
Fig.3.30 Erosioni, deposizioni e sponde ripide nella zona della vasca volano

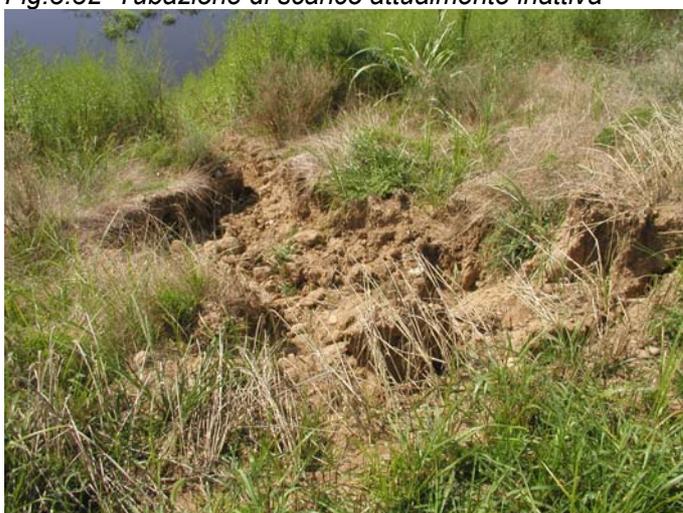
Fig.3.33 Erosioni a fossi sulle sponde della vasca

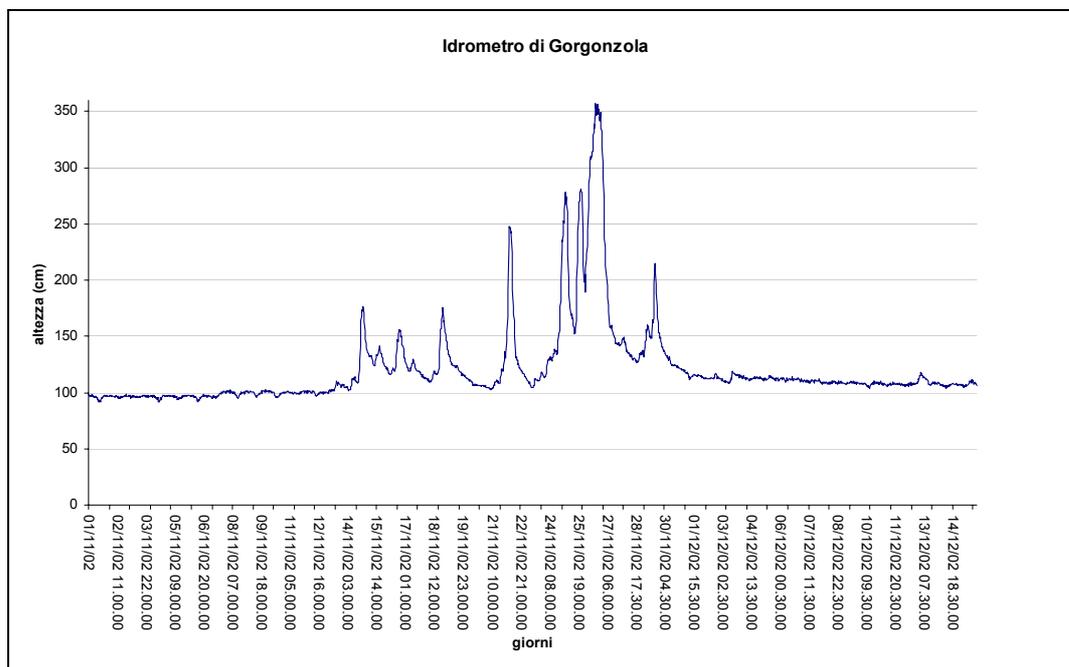
Fig. 4.1: Il livello idrico misurato nell'evento 2002 all'idrometro di Gorgonzola (da "Studio di Fattibilità della sistemazione idraulica dei corsi d'acqua naturali e artificiali all'interno dell'ambito idrografico di pianura Lambro-Olona. Elaborato 5.2.2./2/1R/MO: Relazione descrittiva e di analisi dell'attività" Autorità di Bacino del fiume Po, 2004)

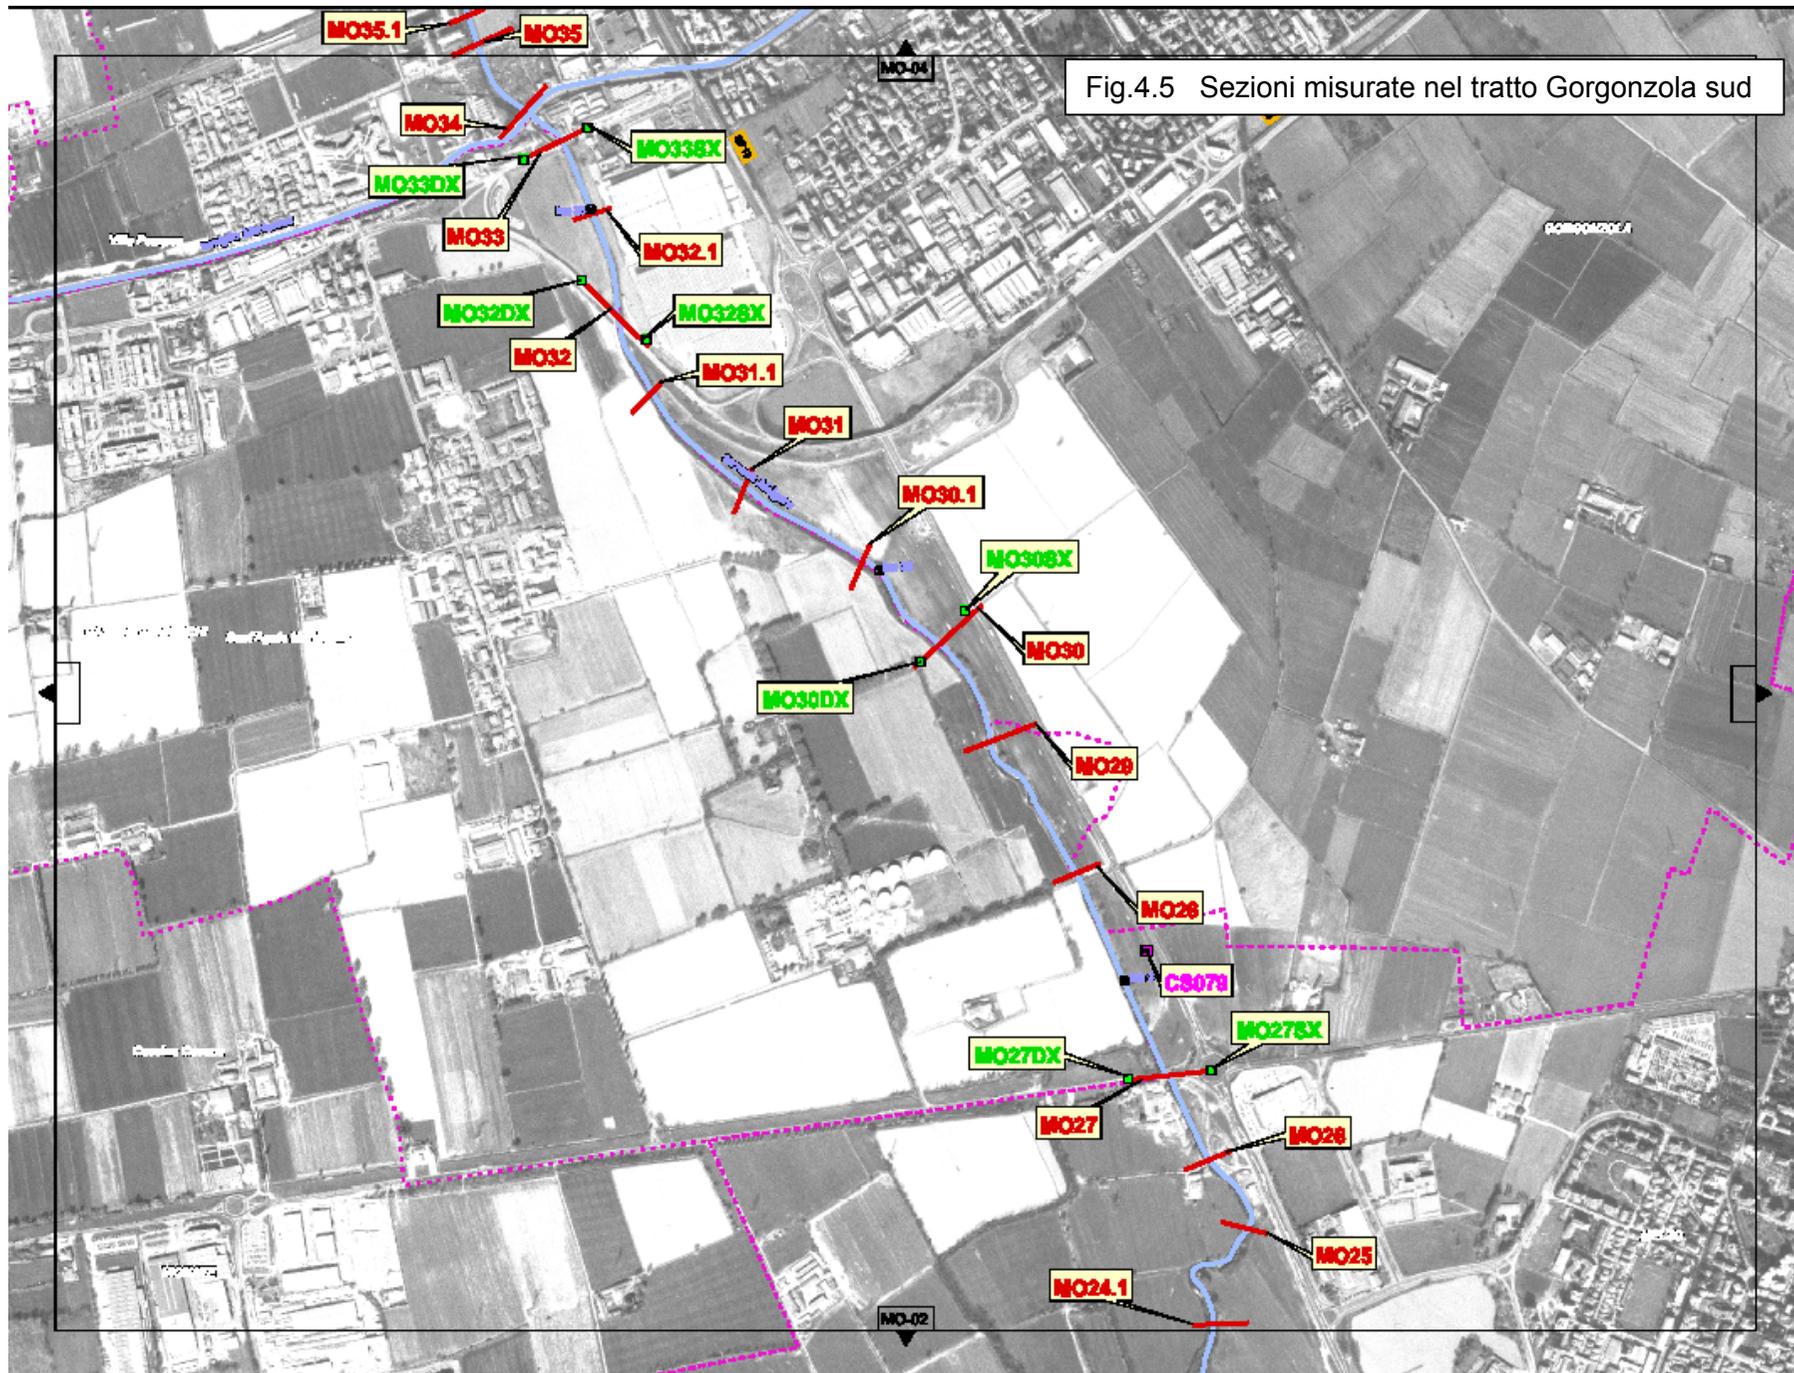
Fig.4.5 Sezioni misurate nel tratto Gorgonzola sud

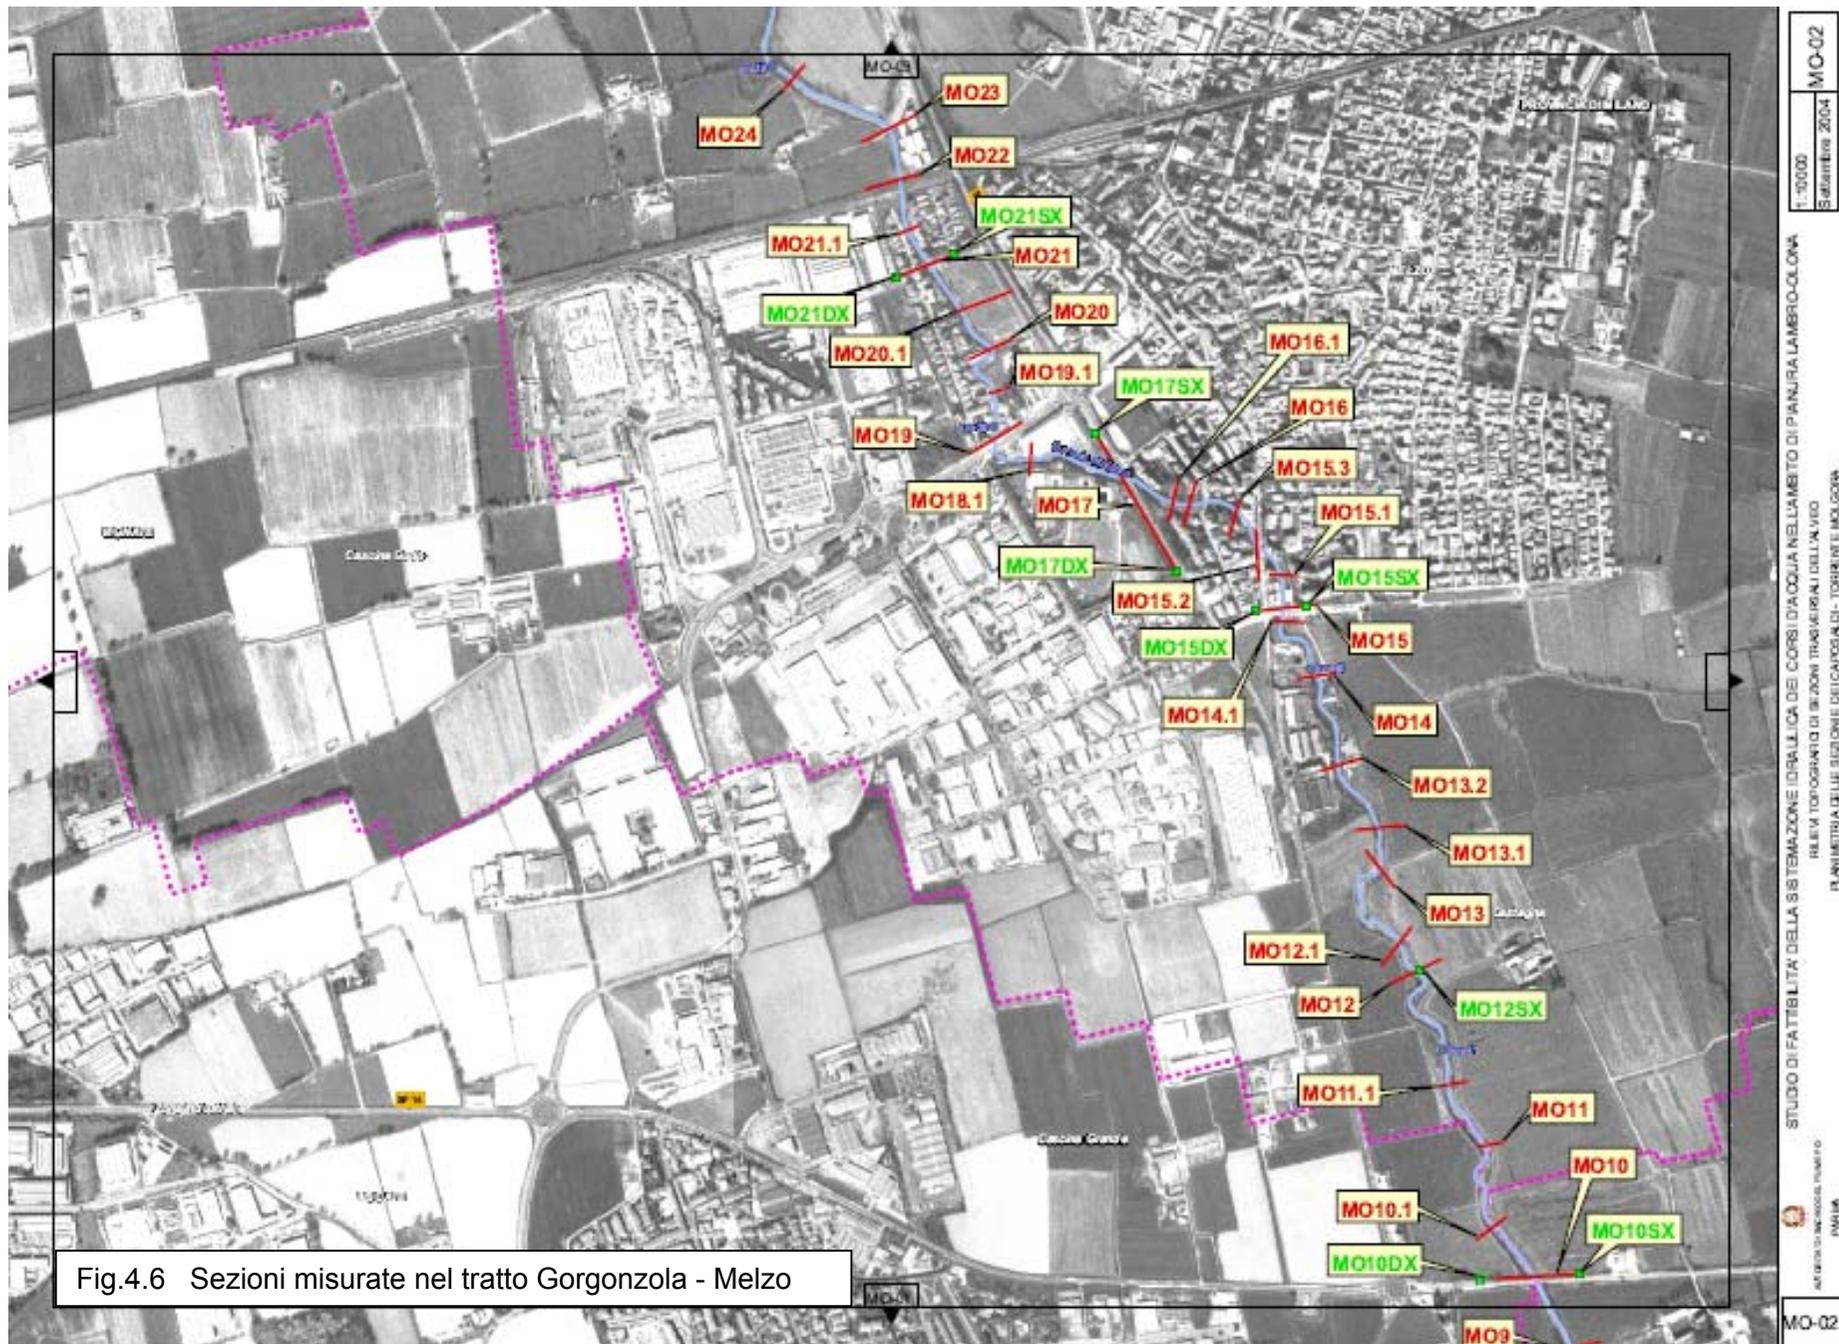
Fig.4.6 Sezioni misurate nel tratto Gorgonzola - Melzo

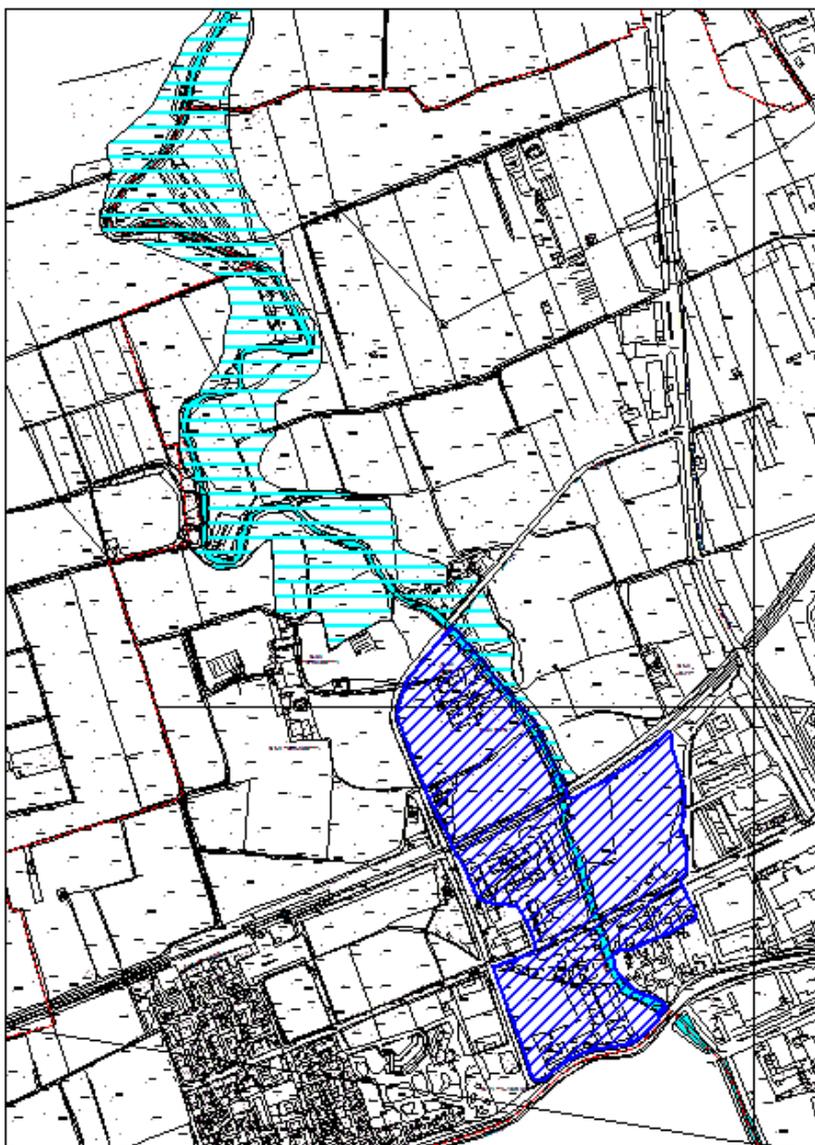
Fig. 4.12: Le aree esondate nella piena del 2002 ricostruite per lo Studio della componente geologica idrogeologica e sismica del PGT di Gorgonzola. In blu le aree segnalate dai tecnici comunali, in azzurro la ricostruzione attraverso interviste e analisi delle superfici.

Le aree inondate sono state delimitate in campo sulla base delle indicazioni fornite dai tecnici del Comune e riguardano soprattutto le aree urbanizzate, limitatamente al settore a nord del Canale Martesana. Sulla base di una analisi morfologica delle superfici e di informazioni integrative raccolte sul terreno, la superficie esondata è stata definita per la parte nord, mentre non sono stati raccolti dati relativi alla situazione a valle dell'abitato, pur non escludendo la presenza di aree esondate; questi elementi sono cartografati in Tavola 3, Elementi di previsione e rischio idraulici. In figura 4.11 è riportata la ricostruzione delle aree esondate nel 2002.

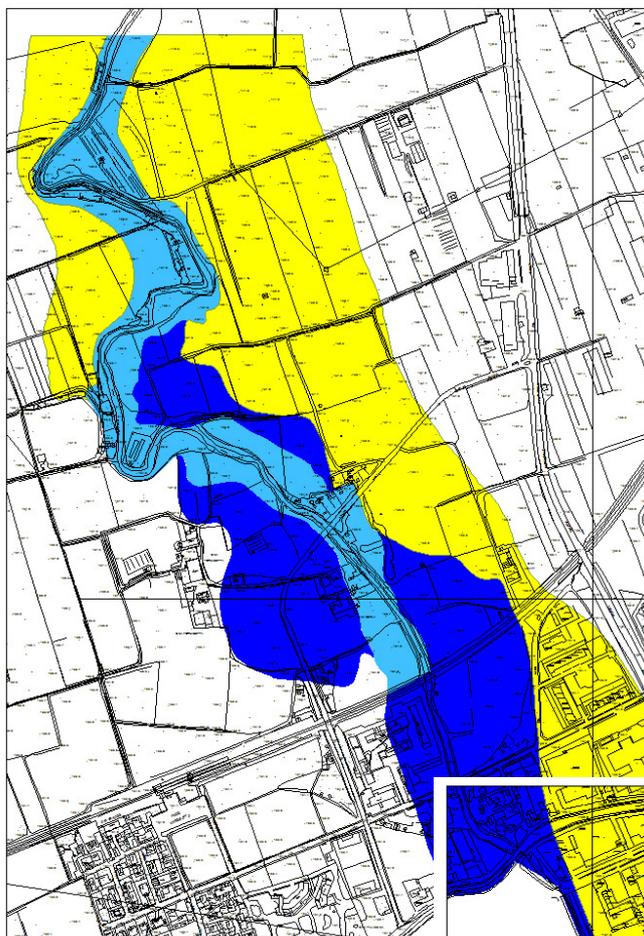
Fig. 4.13: da "Indagini geologico-ambientali per la redazione del nuovo PRG" (rea, 1998): in giallo la fascia di pertinenza del Torrente Molgora, in azzurro le superfici moderatamente inondabili e in blu quelle eccezionalmente inondabili.

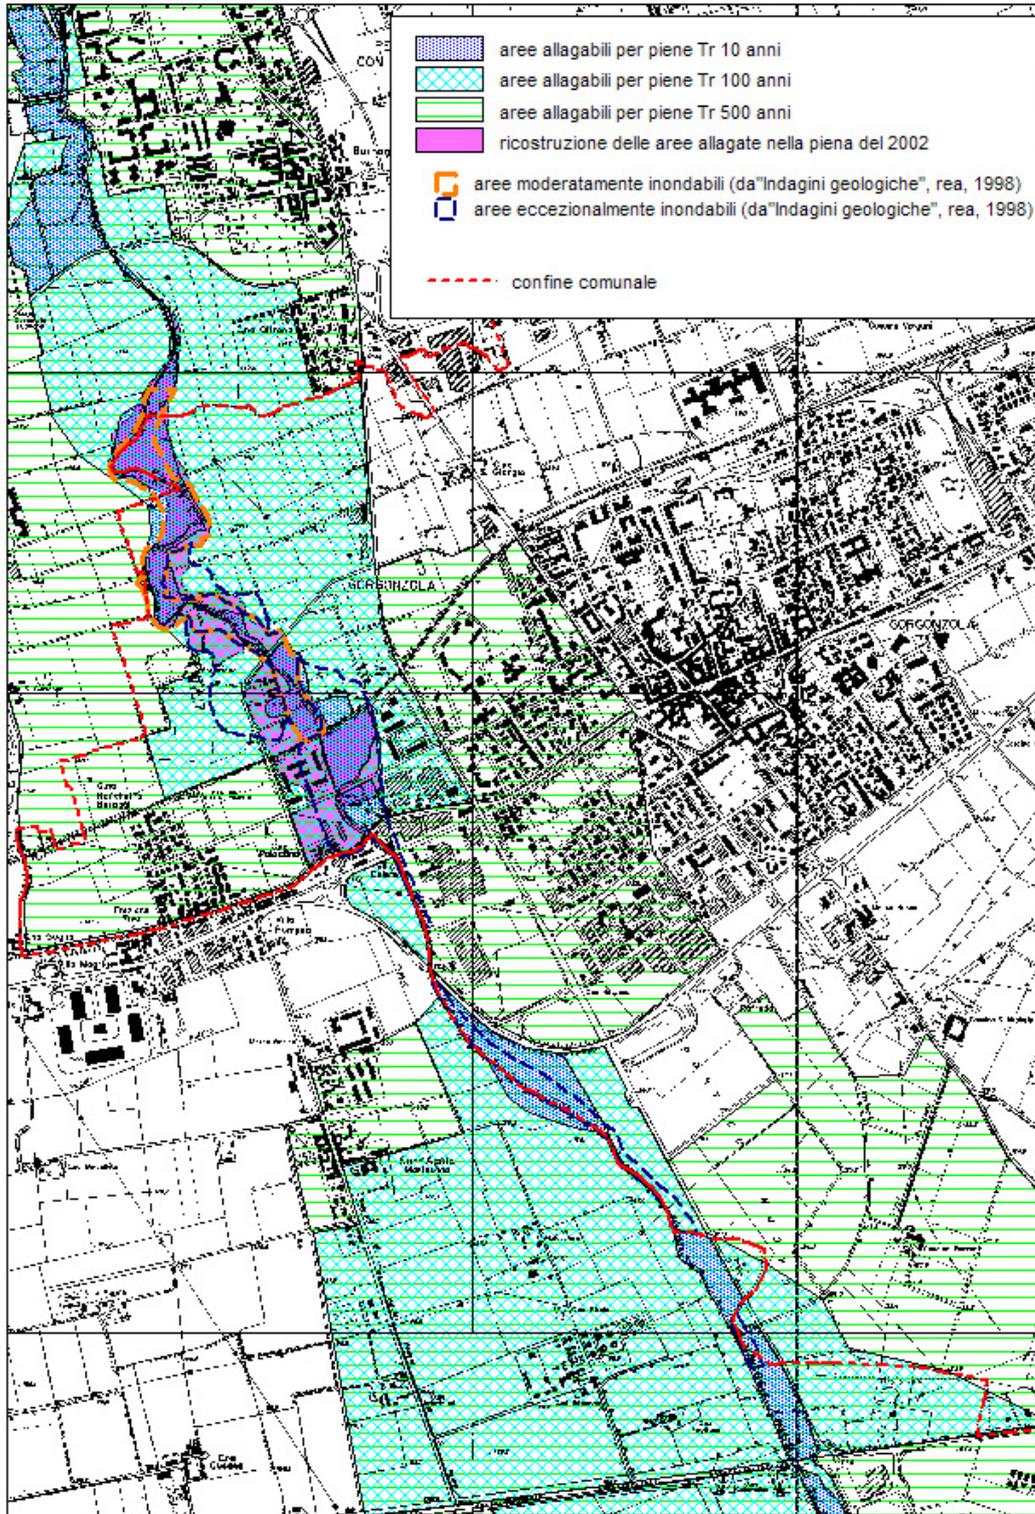
Fig. 4.14: Confronto tra le aree allagabili definite dal modello idraulico dello Studio di fattibilità dell'Autorità di bacino, quelle ricostruite solo in base a criteri geomorfologici (studio rea, 1998) e quelle dell'evento 2002, ricostruite nel presente lavoro

La fig. 4.14 (pagina seguente) confronta le aree esondabili definite per gli studi geologici comunali (1998 e attuale) con le fasce di esondazione modellizzate dall'Autorità di Bacino.
