COMUNE DI GORGONZOLA
PROVINCIA DI MILANO

PGT
PIANO DI GOVERNO
DEL TERRITORIO

TAV. 2b

ELEMENTI MORFOLOGICI
DELLA VALLE DEL MOLGORA

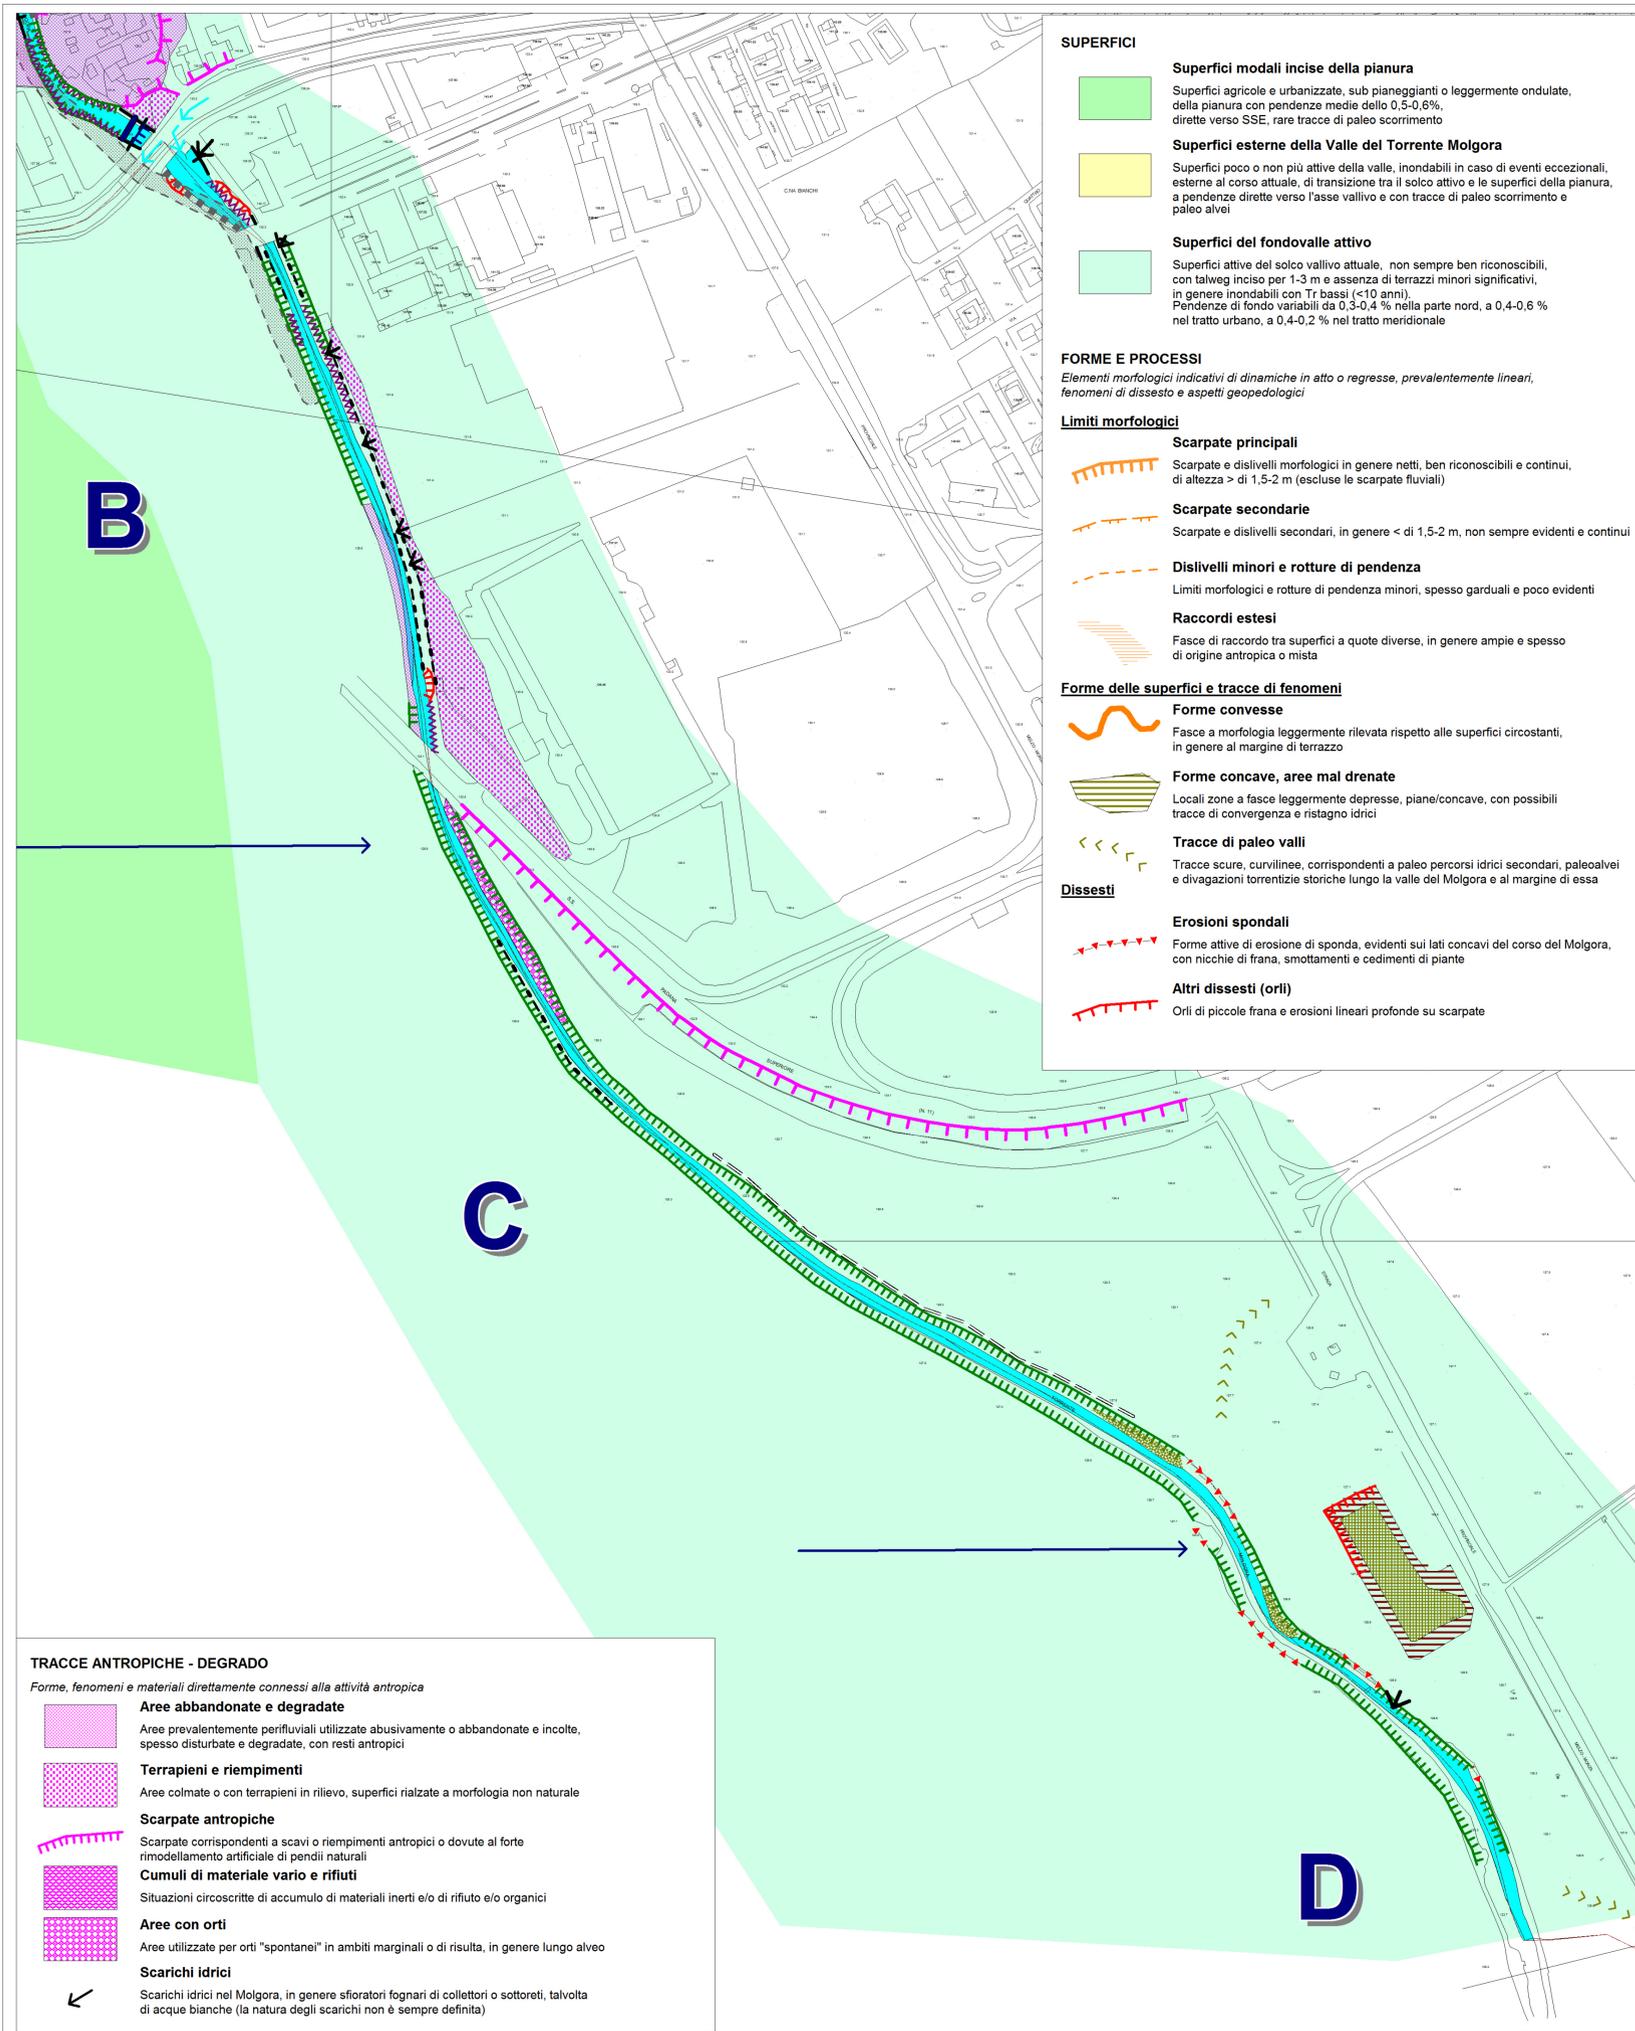
- A** **Tratto dinamico nord**
Tratto d'alveo compreso tra il confine comunale nord e la linea metropolitana, lungo 1750 m circa, con caratteristiche di prevalente naturalità morfologica e forte dinamica morfogenetica

- B** **Tratto cittadino**
Tratto di circa 850 m, compreso nell'area urbana, dalla metropolitana al ponte della S.P.11, caratterizzato da tratti arginati ed altri a forte degrado e/o con modifiche antropiche delle quote del piano alluvionabile

- C** **Tratto sud superiore**
Corrisponde al tratto di fiume a sud dell'abitato. Si estende per circa 670 m dal ponte della S.P.11 all'altezza della vasca volano. Presenta sponde > 2 m sul lato sinistro, più alte del lato opposto, presenza di lembi di terrazzini interni o pendii spondali inclinati, fascia di vegetazione arboreo-arbustiva e arginello in terra a difesa dei terreni ad est

- D** **Tratto sud inferiore**
Si estende per circa 950 m dalla vasca volano al confine comunale. Presenta sponde verticali (< 2m) con erosioni di sponda e limitati depositi in alveo, senza fascia vegetata, ma con occasionali nuclei arborei. E' presente lo scarico di sfioro di collettore fognario sul lato di Gorgonzola
